Lensmannskroken 2, 4055 SOLA

**Sentrumsnær og lettstelt leilighet
for deg over 50 år - 2 soverom -
solrik innglasset balkong - heis -
garasje.**

Tilstandsrapport

BOLIGBYGG MED FLERE BOENHETER

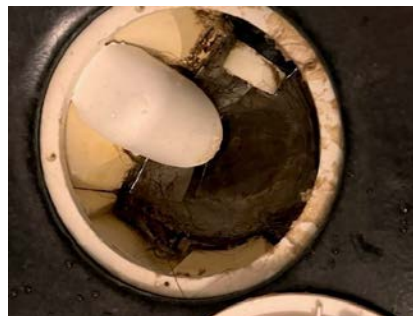
Ved kontroll av overflater avdekket det ingen symptomer på svikt i konstruksjon.
Sluk er sjekket, sluk er fra byggeår. Vinylbelegg er tilsluttet sluk og klemmet med klemring.
Lokalt fall i dusjsone.
Vask og toalett fungerer som en kan forvente.
Det var ingen visuelle tegn til fuktskader eller indikert avvikende fukt ved søk i rom.

Sluk og klemring er ikke skrudd fast til sluk.

- Overvåk tilstanden jevnlig. For å få tilstandsgrad 0 eller 1 må slukløsningen skiftes ut og sannsynligvis må også membransjiktet skiftes/utbedres. Det er imidlertid vanskelig å si noe om tidspunktet for når dette er nødvendig.

Klemring bør skrues fast til sluk for at det skal klemme vinylbelegg ned i sluk og unngå lekkasjer.

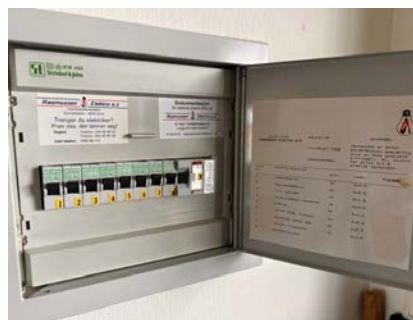
El skap

Ja Det anbefales utvidet el-kontroll av anlegget fordi det ikke foreligger samsvarserklæring på arbeider utført i nyere tid etter 1999, samt manglende dokumentasjon på el kontroll de siste 10 årene
