Moltmyra 6, 7091 TILLER

**Enebolig i populært borettslag |
Barnevennlig | Romslig terrasse og
skjermet hage| 3 soverom |
Parkeringsgarasje**

| Tilstandsrapport | 45 |

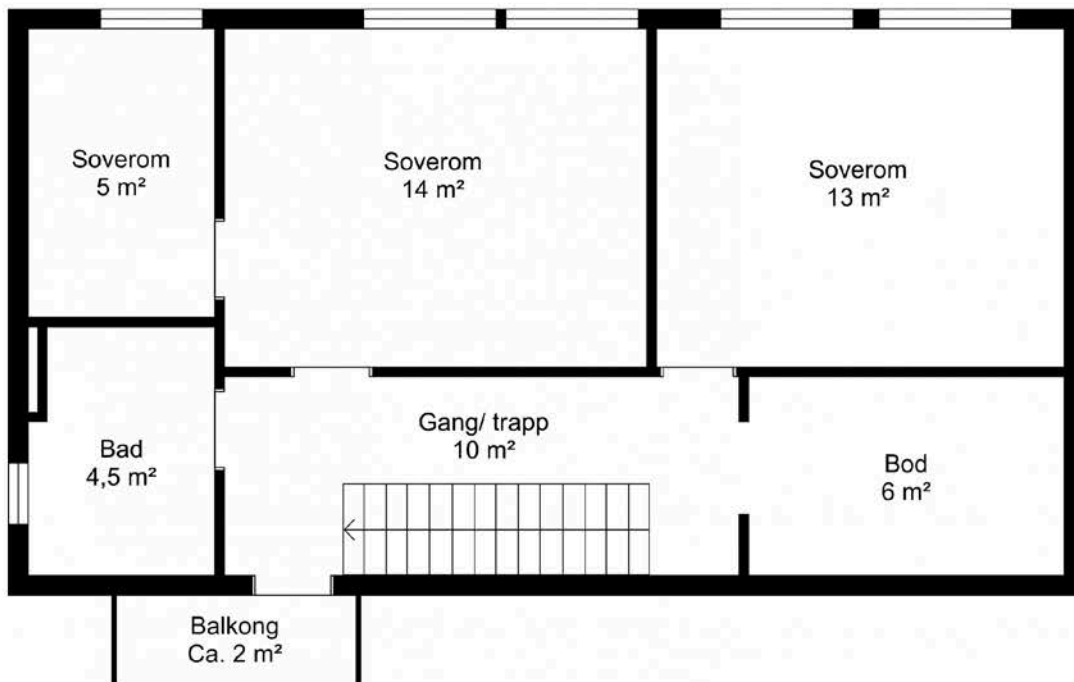
2. Etasje

Planskisse utarbeidet av Takst-Forum Trøndelag AS

Boenhetens BRA inneholder også areal for innvendige vegger.
Boenhetens BRA vil derfor alltid være større enn summen av arealene på hvert enkelt rom.
