Andebu Sentrum 28, 3158 ANDEBU

**Velholdt og pen leilighet med 2  
soverom og solrik balkong i  
Andebu sentrum! Heis og  
garasjeplass.**

# Tilstandsrapport

# gnr. 216, bnr. 197, snr. 3

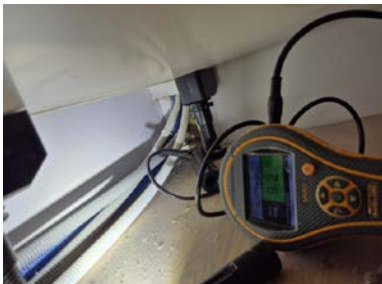
## KJØKKEN

### 2. ETASJE > STUE/KJØKKEN

Kjøkkeninnredning med profilerte fronter og benkeplate i høytrykkslaminat med nedfelt oppvaskkum i rustfritt stål.  
Det er integrert kjøl/fryseskap, oppvaskmaskin, komfyr og platetopp.  
Det ble ikke indikert / registrert noe unormalt med fukt ved befaringsdag.  
Montert waterguard under kjøkkenbenk. Komfyrvakt montert.

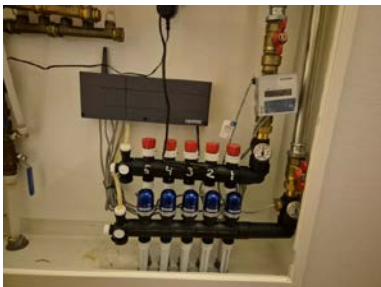
Vannbåren gulvvarme i samtlige rom i leiligheten med unntak av teknisk rom.  
Rørskap plassert i teknisk rom.  
Begrensede kontrollmuligheter. Fungerte normalt på befaringstidspunkt.
