Nøkkelinformasjon

Velkommen til Trondheimsveien 171!

Rune Kristiansen Takst AS
Trondheimsveien 171. 5. etg. Oppdrag 25026

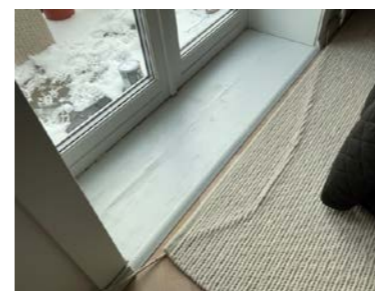
Gulv ved balkongdør.

Denne parketten har brukslitasje.
Selger har sparklet og malt dette område til salg.
Dette er en løsning som ikke vil vare over tid.

Konsekvens: Det bør gjøres utbedring av dette forholdet.

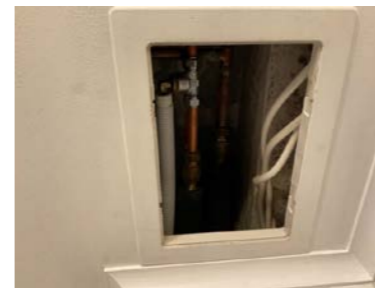
Rør-opplegg i tak i bad.

Det er ikke krav om å oppgradere mot dagens regelverk, men forholdet blir kommentert.

Det blir ikke satt tilstandsgrad for dette forholdet.

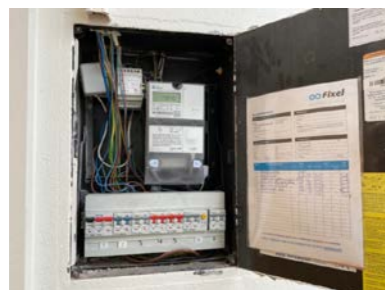
Sikringskap.

5. Foreligger det kontrollrapport fra offentlig myndighet – Det Lokale Eltilsyn (DLE) eller eventuelt andre tilsvarende kontrollinstanser med avvik som ikke er utbedret eller kontrollen er over 5 år?
Ja El-kontroll ble utført i 2019.

For å få en fullstendig kontroll av el-anlegget anbefales det å innhente en utvidet el-kontroll/tilstandsvurdering av el-anlegget etter NEK 405-2-3:2023. Dette anbefales selv om det ble utført en stikkprøvekontroll i 2019.

Konsekvens: Hvis en tilstandsvurdering avdekker avvik, må det gjøres oppgradering/utbedring.
