Glomsteinveien 77, 3140 NØTTERØY

**Høyt og frittliggende hytte fra  
2018 - sjøutsikt og kveldssol -  
båtplass og kort vei til strand**

# Tilstandsrapport

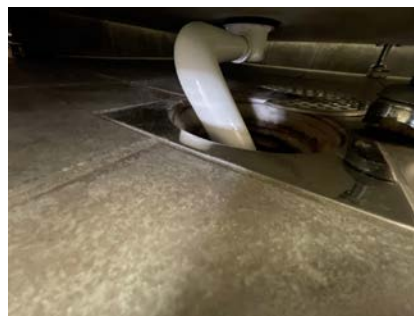
## 1. ETASJE > BAD/VASKEROM

Rommet har servant, veggmontert toalett, dusjkabinett og opplegg for vaskemaskin. Det vegghengte toalettet har korrekt innebygd løsning for sikring av eventuelt lekkasjevann.

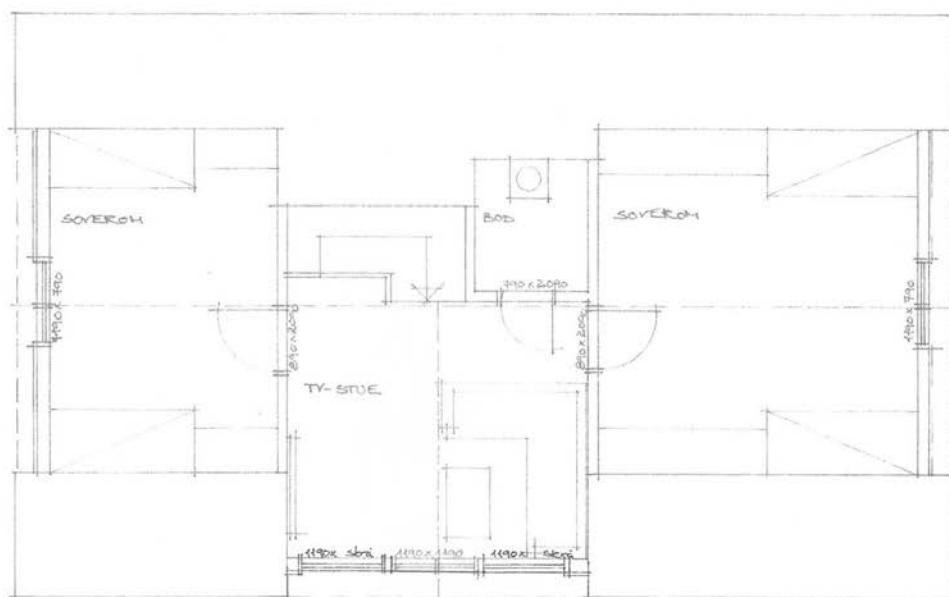
FRITIDSBOLIG  
GLIMSTEINVEIEN 77  
BREITE 16 OPP MAGNAR ZENSCUP  
GNE 100 BNR 29, NOTTERØY  
PLAN LOFTSETASJE  
M= 1:50 16.01.17 S. SKAGEN  
REV. 23.01.17
