# Ditt nye hjem?

Velkommen til Kuskerudveien 10 - En romslig 2-roms toppleilighet med utmerket beliggenhet på Sørumsand. Her bor du komfortabelt, med umiddelbar nærhet til butikker, buss, tog, kafé og andre gode fasiliteter.

Kuskerudveien 10. Andel 402.

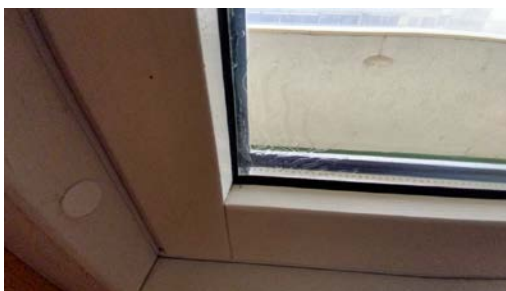
Vurdering av avvik: Vinduene bærer preg av noe manglende vedlikehold.

Vinduer bærer preg av noe manglende vedlikehold og med tanke på alder, er gummipakninger sprøe og punktering kan være en mulighet. Det er synlig noe lim inne i vindu på soverom som er en produksjonsfeil. Dette har øvrig ikke noe å gjøre med funksjon, kun estetisk.

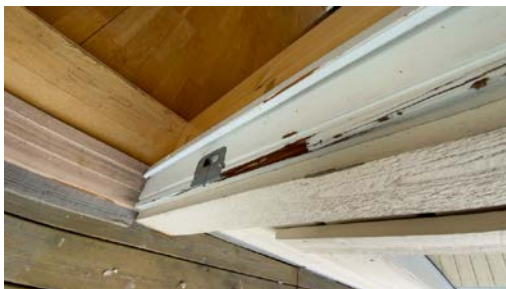
#### **Dører**

Malt terrassedør i tre med 2-lags isolasjonsglass.

- Karmene i dører er værslitte utvendig og det er sprekker i treverket.

Det er noe skade på dørramme.

- Det må foretas lokal utbedring.

Utbedre skade eller bytte dør for å lukke avviket. Konsekvens for dør er at den ikke er tett eller vanskelig å lukke over tid.

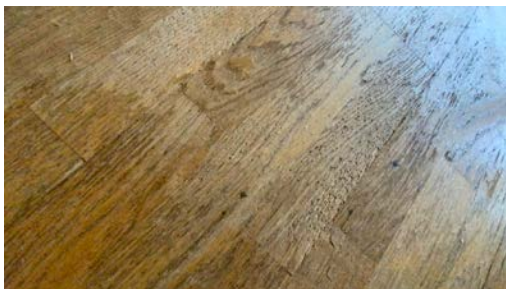
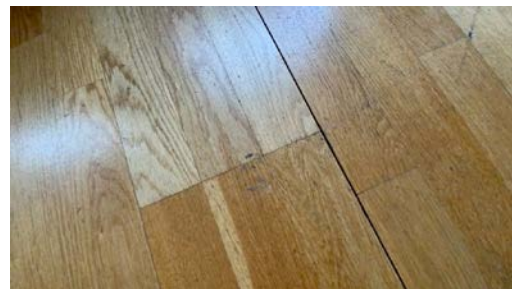
Det er synlig riper, hakk og slitasje skade på parkett.

Med tanke på dagsens forventning av overflater anses disse som utgått med tanke på alder. Det anbefales å bytte parkett for å lukke avviket og forhindre at skadene utvikler seg videre over tid.

**Kostnadsestimat: 20 000 - 100 000**

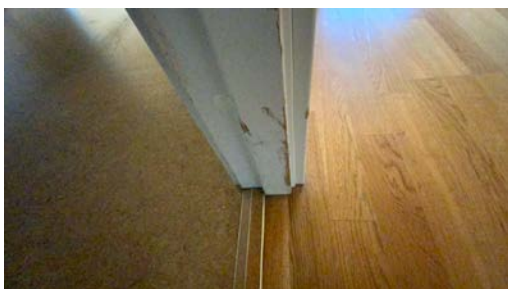
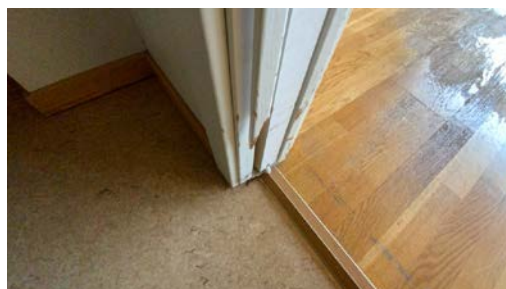
Det er synlig skader of slitasje på noen dørkarmer.

- Lokal utbedring må påregnes.

Det er ingen konsekvens ut fra funksjon. For å lukke avviket må dørblad skiftes eller sparkles og males.

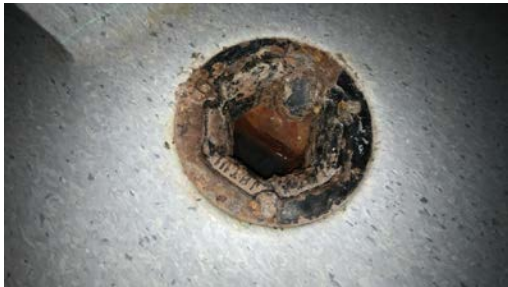
- Overvåk tilstanden jevnlig. For å få tilstandsgrad 0 eller 1 må tettesjiktet skiftes ut, men tidspunktet for når dette er nødvendig er vanskelig å si noe om.

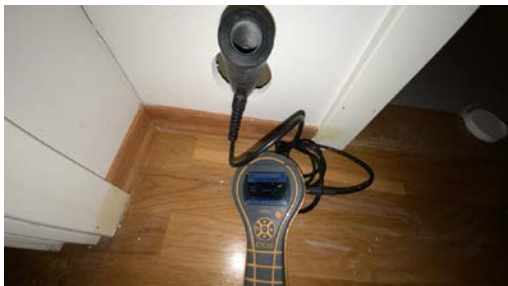
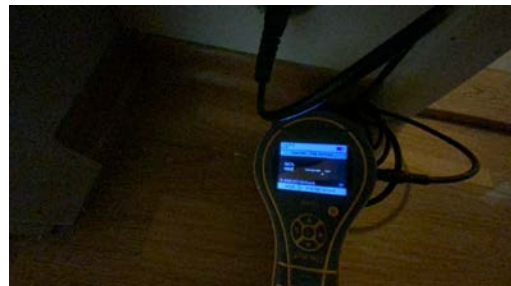
## 4.ETASJE > VASKEROM

### TG 0 Tilliggende konstruksjoner våtrom

Hulltaking er foretatt uten å påvise unormale forhold. Hulltaking er foretatt ved/i Entre.

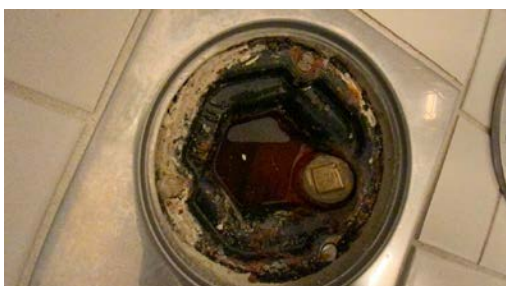
- Til tross for avviket i fall/høydeforskjell til sluk, vil gulvet fortsatt kunne lede vann mot sluket, men med redusert effektivitet. Dette kan potensielt øke risikoen for vannansamling i enkelte områder av badet.
- Selv om bom eller hullid ikke alltid er et umiddelbart problem, bør det overvåkes nøye før eventuell utvikling i sprekker i flisfuger e.l. oppstår. Dette må en foreta tiltak for, for å begrense utviklingen.

- Det er viktig å merke seg at levetiden til en membran varierer basert på kvalitet, installasjon og bruk. Eldre membraner kan bli sprø og sprekke opp, noe som fører til at de mister sin vanntettende funksjon. Dette kan resultere i vannlekkasjer gjennom vegger og gulv og fuktskader.

Med tanke på badets alder på 23 år, anbefales kabinett for å begrense fuktbelastningen på konstruksjonen. Eldre membraner kan med tiden bli utsatt for slitasje, noe som kan føre til utettheter rundt gjennomføringer i gulv og vegg, samt manglende fall til sluk. Dette kan resultere i vannskader som kan være kostbare å utbedre.

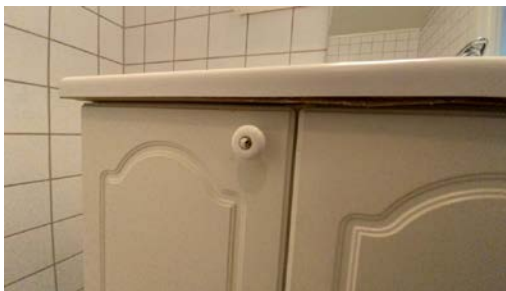
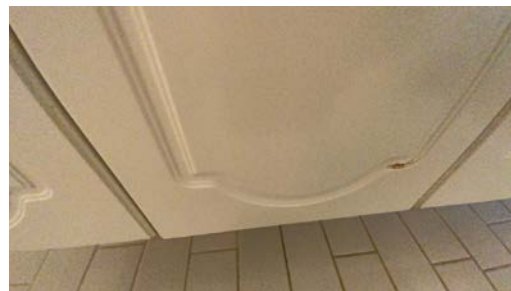
- Det er påvist skader på innredning.

- Dersom avvik ikke utbedres er det fare for videre skadeutvikling.

Det bør foretas utbedring eller utskifting av skadet innredning for å sikre funksjon og hindre videre forringelse. Konsekvensen av å ikke utbedre kan være redusert brukervennlighet, økt slitasje og mulig skade på omkringliggende konstruksjoner.

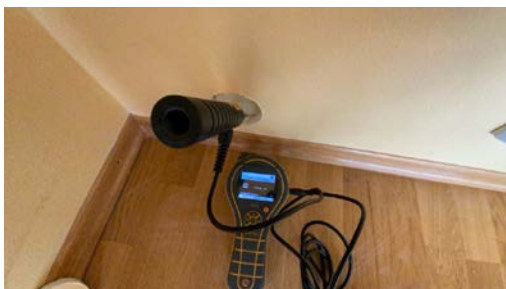
### TG 0 Tilliggende konstruksjoner våtrom

Hulltaking er foretatt uten å påvise unormale forhold. Hulltaking er foretatt ved/i Stue.

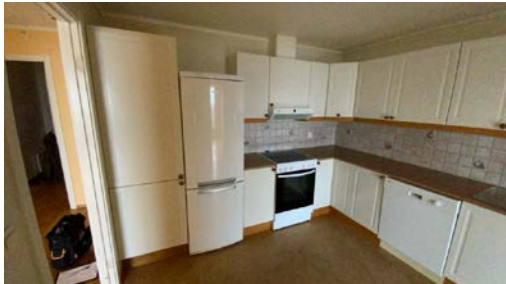
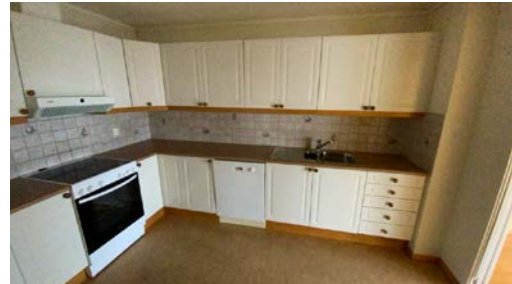
## 4.ETASJE > KJØKKEN

Kjøkkenet har innredning med profilerte fronter. Benkeplaten er av laminat med stål oppvaskum og fliser over benk. Det er kjøøl/fryseskap, oppvaskmaskin og komfyr.

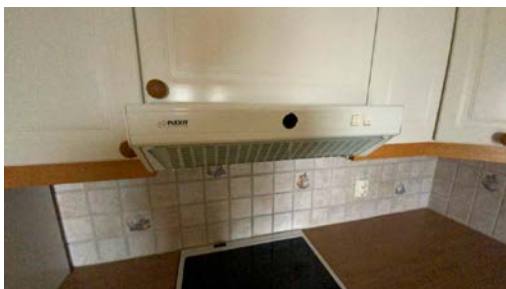
## 4. ETASJE > KJØKKEN

### TG 1 Avtrekk

Det er avtrekk via mekanisk avtrekksanlegg i boenheten.

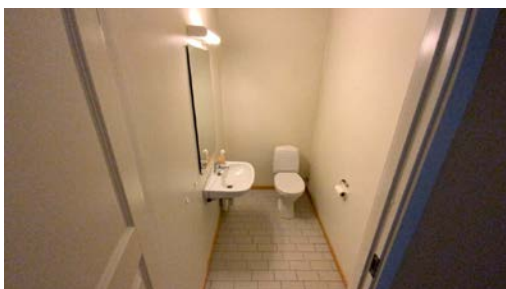
## 4. ETASJE > TOALETTROM

### TG 1 Overflater og konstruksjon

Toalettrom med vegghegt servant, speil, belysning og toalett. Fliser på gulv og malte flater på vegger.

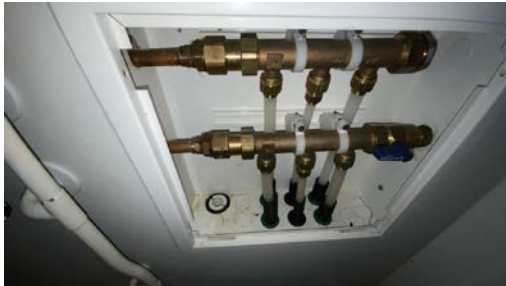
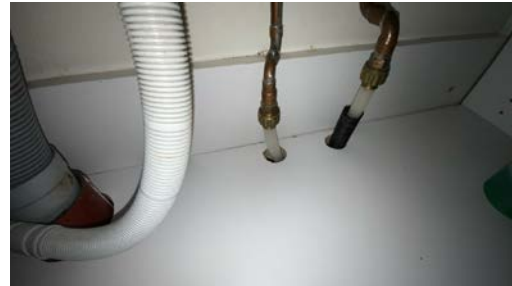
### TG 2 Vannledninger

Vurdering av avvik: Det mangler tettemuffer i enden av varerør på rør-i-rør-system.

- Det må monteres tettemuffer i enden av varerørene.

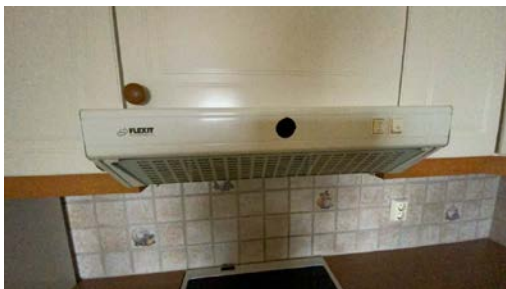
Vurdering av avvik: Knapp i front som styrer spjeld for ventilator er borte og ødelagt.

Det bør etableres ny knapp for spjeld slik at denne har tilfredsstillende funksjon. Nærmere undersøkelse av fagmann innen denne typen ventilasjon anbefales, da det er en del av ventilasjonssystemet i boligen typen Flexit.

**Kostnadsestimat: Under 20 000**

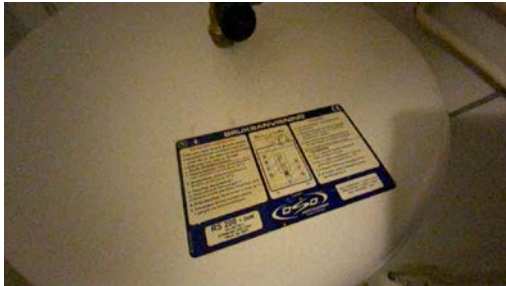
## TG 2 Varmtvannstank

Vurdering av avvik: Det er ikke påvist tilfredsstillende el-tilkobling av varmtvannstank iht. gjeldende forskrift. Det er påvist at varmtvannstank er over 20 år. Det er ikke påvist tilfredsstillende el-tilkobling av varmtvannstank ut fra kravet til dagens NS 3600 og derav gjeldende forskrift fra 2017.

Varmtvannstanken er på ca. 200 liter.

- Det er ikke behov for utbedringstiltak siden tanken fungerer i dag, men ut ifra alder kan skader plutselig oppstå på eldre tanker.
- Det bør etableres tilfredsstillende el-tilkobling etter gjeldende forskrift.

Gjeldende forskrift er etter dagens krav og Norsk standard 3600. Tanke på brannsikkerhet og varmegang i elektrisk kobling.

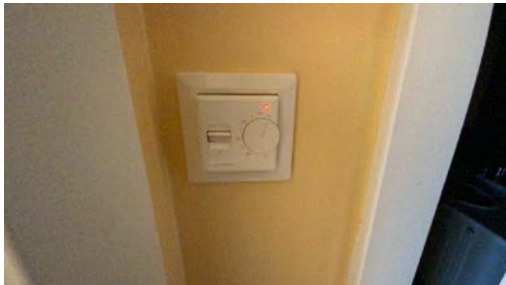
## ! TG 2 Andre installasjoner

Vurdering av avvik: Termostaten sto på maks befaringsdagen. Det var øvrig ikke varme i gulvet på badet. Nærmere undersøkelser av elektriker anbefales med tanke på om det er brudd på varmekabel eller at termostat ikke virker.

Varmekabel på bad.

Nærmere undersøkelser av elektriker anbefales med tanke på om det er brudd på varmekabel eller at termostat ikke virker.

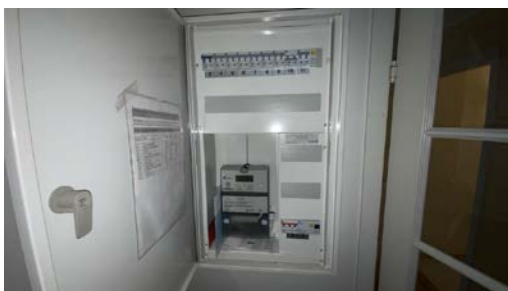
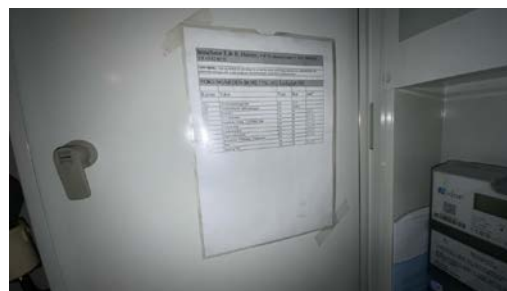
## Generell kommentar

Det anbefales alltid en gjennomgang av anlegget med tanke på anleggets alder og det ikke foreligger kunnskap om anlegget. Med bakgrunn i NS3600 kreves det utført el-kontroll av fagperson for å få TG1 på anlegget. TG2 gis som følge av manglende dokumentasjon/manglende el-kontroll.
