# Hytte med egen båtplass, bilvei frem og helt usjenert beliggenhet!

# Tilstandsrapport

Befaringsdato: 26.06.2025

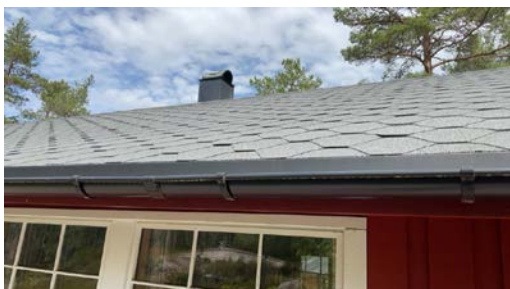
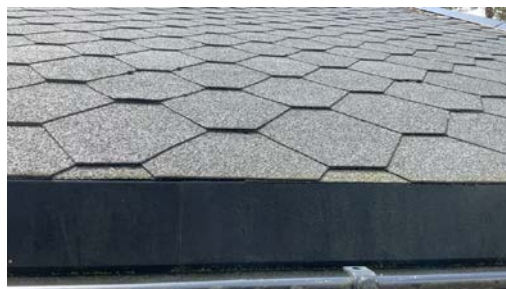
Taket er tekking med asfalttakshingel. Alder på tekkingen vites ikke.

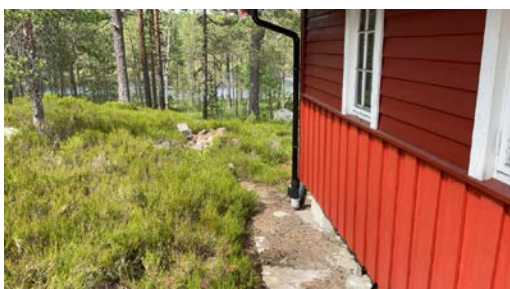
### TG 2 Nedløp og beslag

Takrenner og nedløp av plastbelagt stål.

- Det er ikke krav om utbedring av snøfangere opp til dagens krav.

Feieren kan forlange at det blir montert stigetrinn, men sannsynligvis er dette ikke nødvendig da det er liten helning og ru tekking på taket.

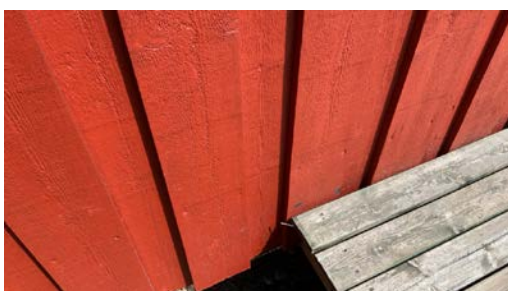
## TG 2 Veggkonstruksjon

Balkong/terrassebord er stedvis plassert nær eller inntil kledningen. Dette kan gi økt fare for fuktinntregning i kledningen og veggen.

- Uten tilstrekkelig lufting bak bordkledningen kan fuktighet som trenger inn bak bordene eller gjennom veggen innenfra ikke tørke opp. Dette skaper ideelle forhold for råtesopp og muggvekst.

Det er ingen tegn til skader på kledningen, derfor er det ikke behov for tiltak utover normalt vedlikehold.

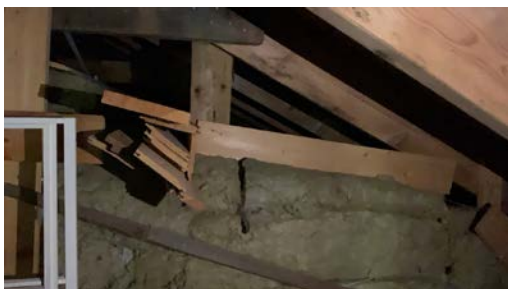
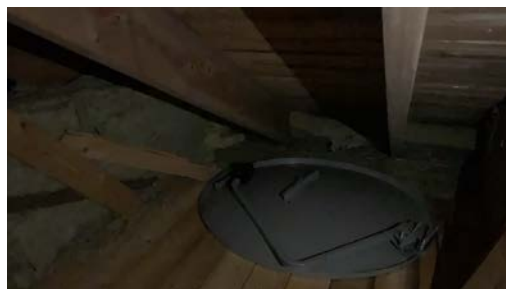
## TG 2 Takkonstruksjon/Loft

*Punktet må sees i sammenheng med Takteking*

Luftespaltene må gjenopprettes.

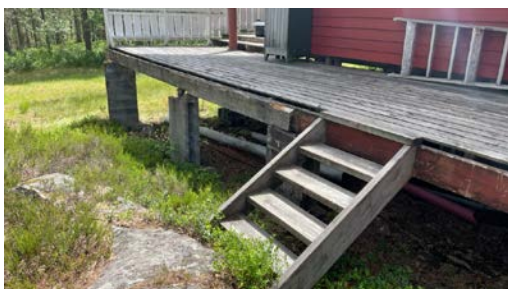
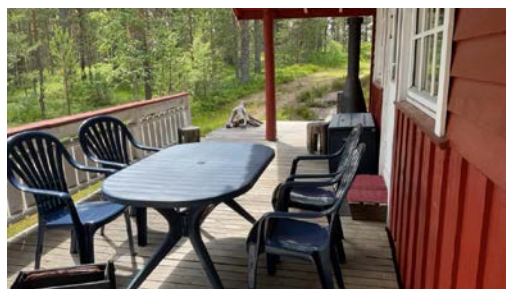
- Det er ikke montert rekkverk.
- Det er påvist fukt-/råteskader i konstruksjonen.

- Rekkverk må monteres for å lukke avviket.
- Råteskadede konstruksjoner må skiftes ut.

Det må påregnes å utbedre, eventuelt lage nye terrasser, helt eller delvis.

**Kostnadsestimat: 10 000 - 50 000**

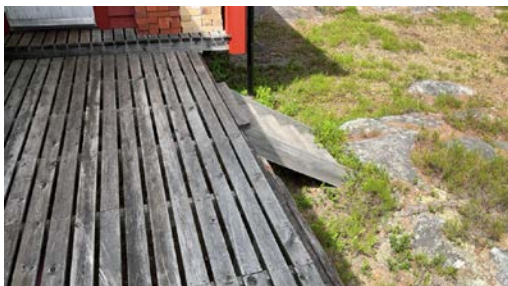
## TG 3 Utvendige trapper

Det er trapp av tre.

- Rekkverk må monteres for å lukke avviket.

**Kostnadsestimat: Under 10 000**

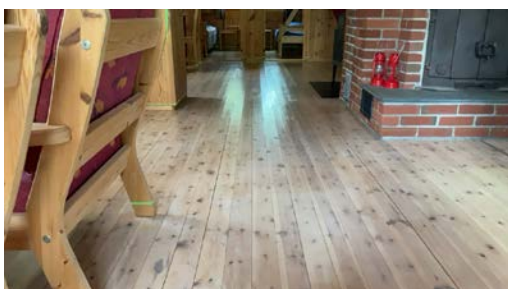
### TG 1 Etasjeskille/gulv mot grunn

Etasjeskille er trebjelkelag.

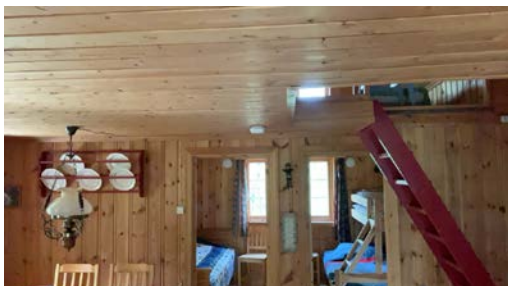
### TG 3 Etasjeskille/gulv mot grunn - 2

Etasjeskille mot hems.

- Målt høydeforskjell på over 30 mm gjennom hele rommet. Tilstandsgrad 3 gis med bakgrunn i standardens krav til godkjente måleavvik.

For å lukke avviket må bjelkelaget jekkes opp og forsterkes, ev. skiftes.

**Kostnadsestimat: 50 000 - 100 000**

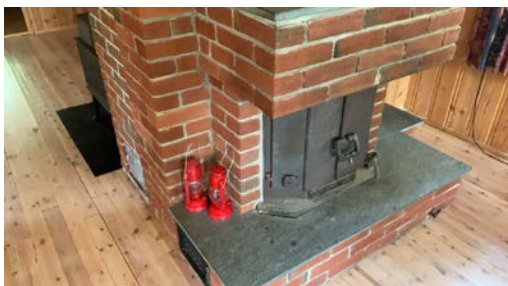
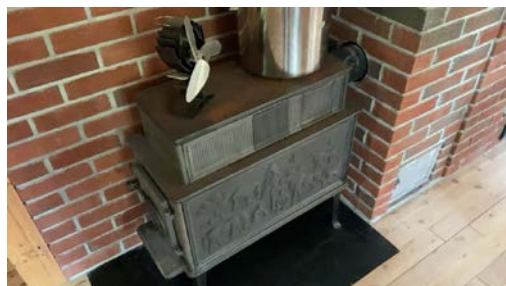
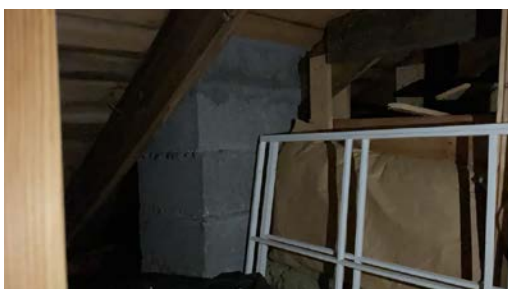
## TG 2 Pipe og ildsted

Det er elementpipe.

For å lukke avvik må feieluka plasseres minst 30 cm fra gulvet og det må monteres ildfast plate på gulvet, under luka.

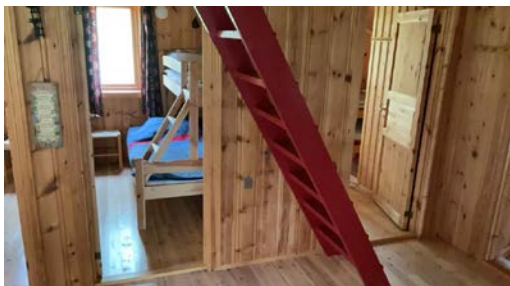
## TG 2 Innvendige trapper

Det er en enkel, plassbygd trapp/stige opp til hemsen.

**Kostnadsestimat: Ingen umiddelbar kostnad**

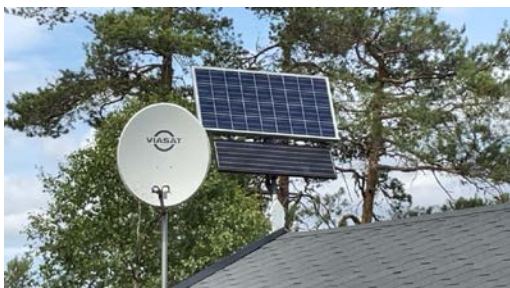
## TG IU Andre innvendige forhold - 3

Det er ikke innlagt vann og avløp, men det er sommervann til yttervegg. Rørapplegget er ikke beregnet på trykkvann. Det er biologisk toalett.  
Det er ikke innlag strøm, men det er 12- voltsanlegg med solcellepaneler.

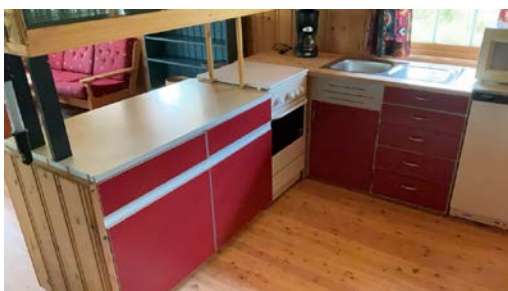
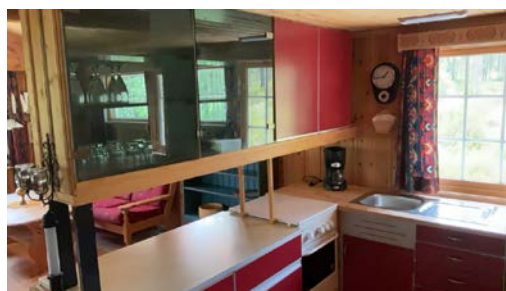
#### 1 TG 1 Overflater og innredning

Innredning med glatte fronter og laminert benkeplate. Innredning med normal bruksslitasje.

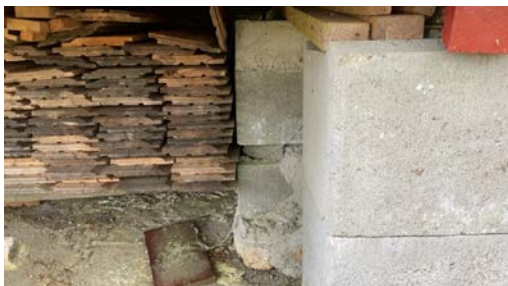
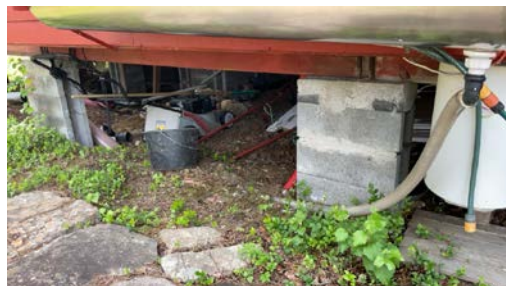
Det er stedvis sprekker i noen av søylene.

Det er ikke behov for tiltak slik det er i dag. Riss og sprekker bør holdes under oppsikt for å se om det er en negativ utvikling.
