Myrateigen 21, 5412 STORD

**Strøken 3-roms hjørneleilighet m/  
terrasse på 53 kvm & hageflekk!  
Kort vei til "alt". Fast parkering.  
Trappefri. Må sees!**

Leilighet  
Myrateigen 21  
5412 Stord

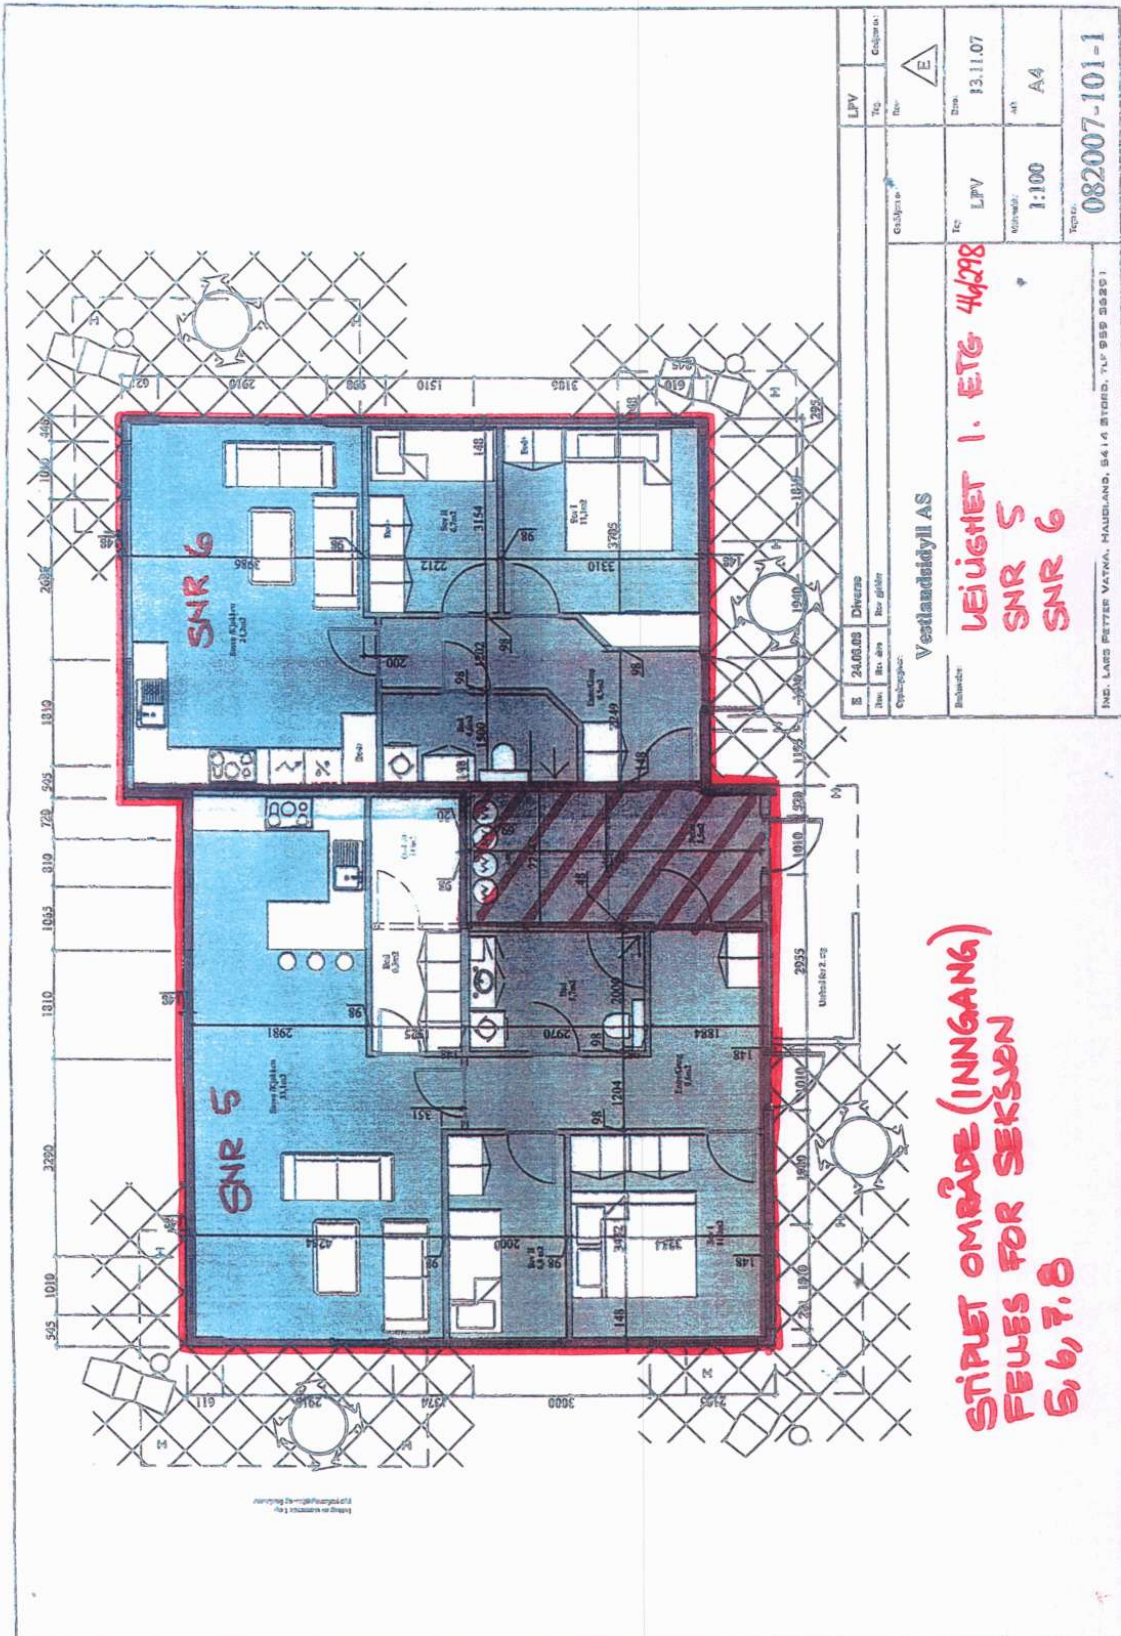
STIPIET OMRÅDE (INNGANG)  
FEWES FOR SEKSJON  
6, 6, 7, 8

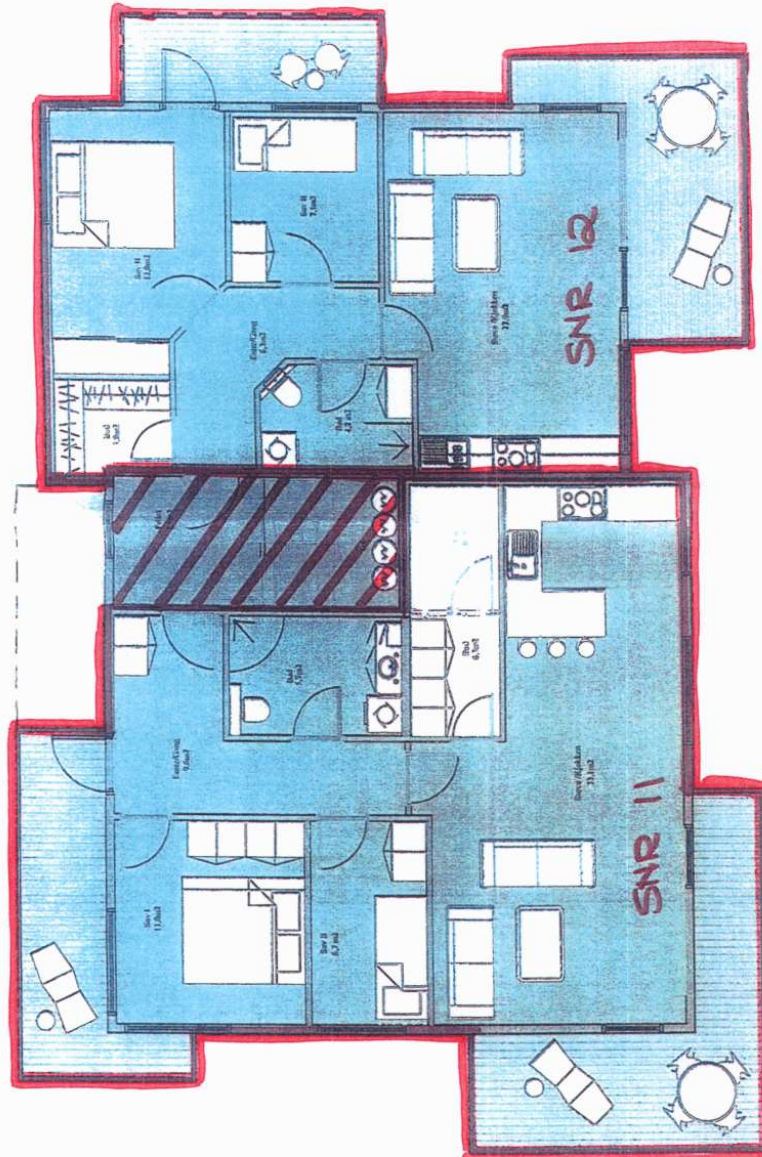
| Etikett<br><b>LEIUGHT 2. ETE 44/298</b><br><b>SNR 11</b><br><b>SNR 12</b> | | Dato<br>10.09.08 | For<br>L.PV |

**STIPLET OM RÅDE (INNGANG)  
FEVES FOR SEKSJON  
9, 10, 11, 12**
