# Tilstandsrapport

gnr. 160, bnr. 797

Befaringsdato: 30.04.2025

## BOLIGBYGG MED FLERE BOENHETER

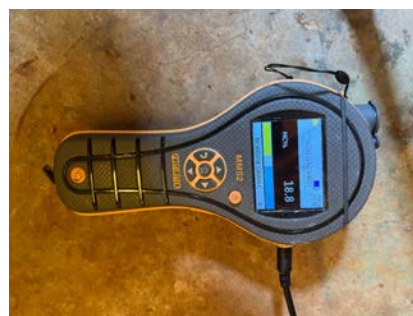
Det er foretatt fuktmåling flere steder i våtsonen med noe forhøyede verdier.

- Hulltaking er ikke foretatt da det allerede er påvist andre avvik i våtsonen.
- Ved andre fuktundersøkelser enn hulltaking, er det påvist indikasjoner på fuktskader.

- Det må foretas tiltak for å lukke avviket.

Må utredes nærmere ved oppgradering, estimat gjelder dette

**Kostnadsestimat: 10 000 - 50 000**

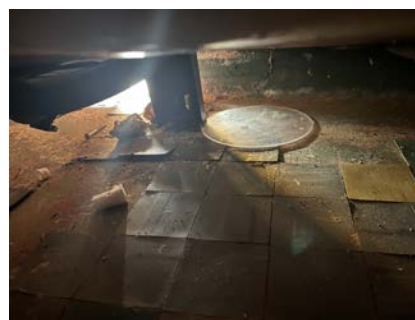
## 2 ETASJE > BAD

### ! TG 3 Tilliggende konstruksjoner våtrom

Det er ikke foretatt hulltaking da skade er påvist på annen måte.

- Hulltaking er ikke foretatt da det allerede er påvist andre avvik i våtsonen.
- Ved andre fuktundersøkelser enn hulltaking, er det påvist indikasjoner på fuktskader.

- Det må foretas tiltak for å lukke avviket.
