# Thomesheiveien 45

Befaringsdato: 02.03.2026

# Tilstandsrapport

## BOLIGBYGG MED FLERE BOENHETER

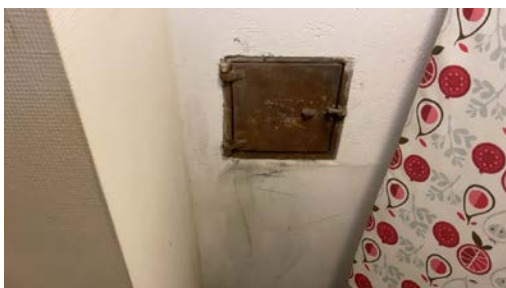
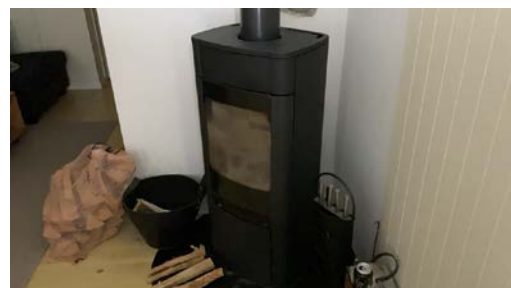
Avvik: • Mer enn halvparten av forventet brukstid er passert på pipe.

- Tidspunkt for piperehabilitering nærmer seg.

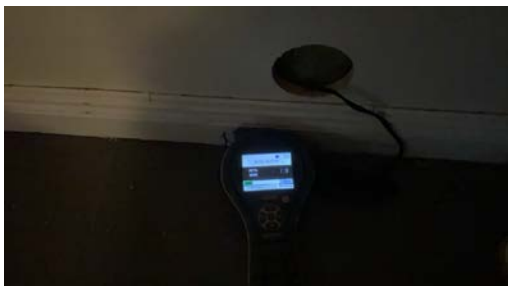
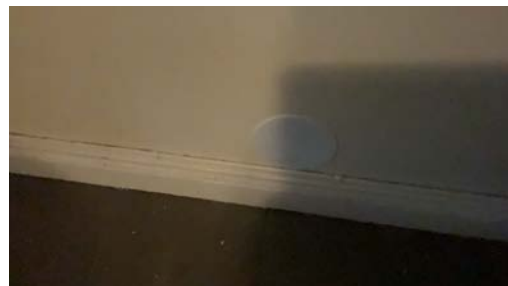
## TG 2 Kryp kjeller

Bygningen har kjeller.

- Det er stedvis påvist fuktnivå som tilsier at konstruksjonen kan ha fuktskader.

Det ble målt fukt over 21 % (vektprosent) i treverk i kjelleren. Verdier over 18 % kan gi forhold der mugg/sopp kan utvikle seg.

- Overvåk konstruksjonen jevnlig. Avviket kan medføre behov for tiltak, men bør observeres over tid.

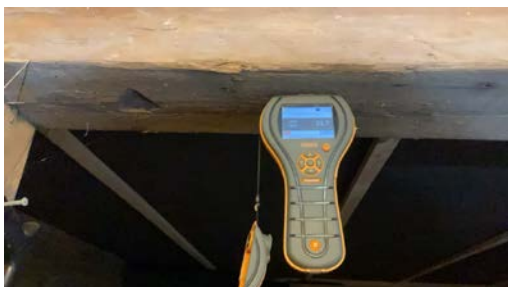
## TG IU Kryp kjeller - 2

Bygningen har krypkjeller.

- Det er ikke adkomst til krypkjelleren og den er ikke undersøkt innvendig. Kryp kjeller regnes for å være en risikokonstruksjon som er utsatt for fukt- og råteskader i bunnsvill, trebjelkelaget og andre tilstøtende konstruksjoner, på grunn av fuktighet fra grunnen og kondensering ved temperaturforskjeller. Selv om det ikke er avdekket tegn på skader, betyr ikke dette nødvendigvis at det ikke foreligger skader i eller i forbindelse med krypkjelleren.

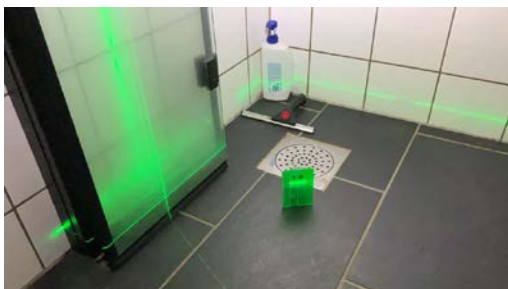
### TG 2 Sluk, membran og tettesjikt

- Det er viktig å merke seg at levetiden til en membran varierer basert på kvalitet, installasjon og bruk. Eldre membraner kan bli sprø og sprekke opp, noe som fører til at de mister sin vanntettende funksjon. Dette kan resultere i vannlekkasjer gjennom vegger og gulv og fuktskader.
- Overvåk tilstanden jevnlig. For å få tilstandsgrad 0 eller 1 må tettesjiktet skiftes ut, men tidspunktet for når dette er nødvendig er vanskelig å si noe om.

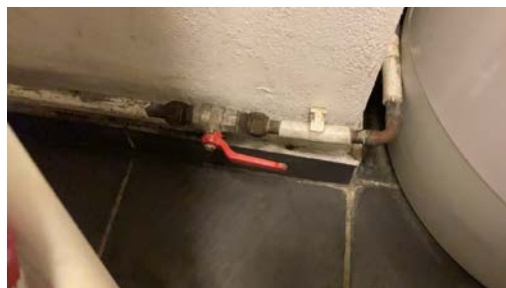
### TG 1 Avløpsrør

Det er avløpsrør av plast.

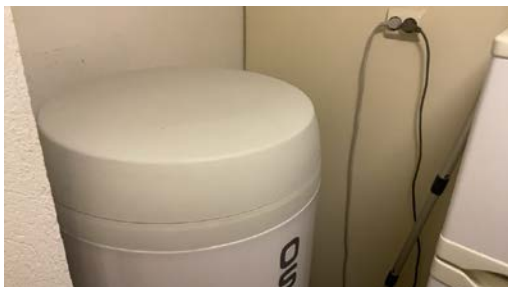
Avvik: • Det er ikke påvist tilfredsstillende el-tilkobling av varmtvannstank iht. gjeldende forskrift.

- Det bør etableres tilfredsstillende el-tilkobling etter gjeldende forskrift.
