Tilstandsrapport

Andelsleilighet (i blokk)
-

Sandslimarka 264, 5254 SANDSLI
-

Befaringsdato: 21.01.2025

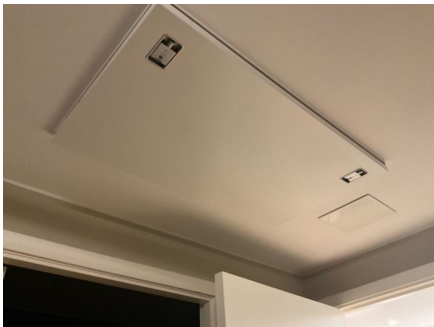
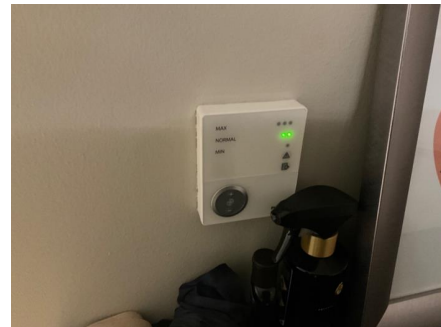
Anlegget er kun enkelt, visuelt kontrollert. Det anbefales å foreta service og filterbytte etter leverandørens anbefalinger.

Borettslaget har avtale, hvor beboere får levert nytt filter hvert år (i følge tidl. salgsoppgave).

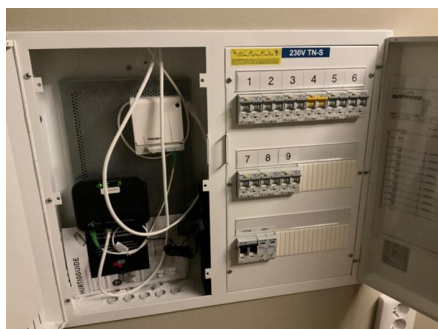
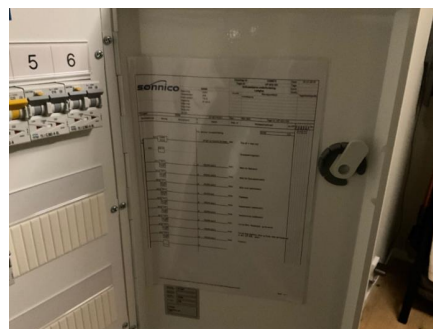
TG 0 Branntekniske forhold
