Storaunveien 4, 7105 STADSBYGD

**Lettstelt og moderne enebolig på  
ett plan med solcellepanel og høy  
komfort | Sentral beliggenhet |  
Vannbåren gulvvarme**

# Tilstandsrapport

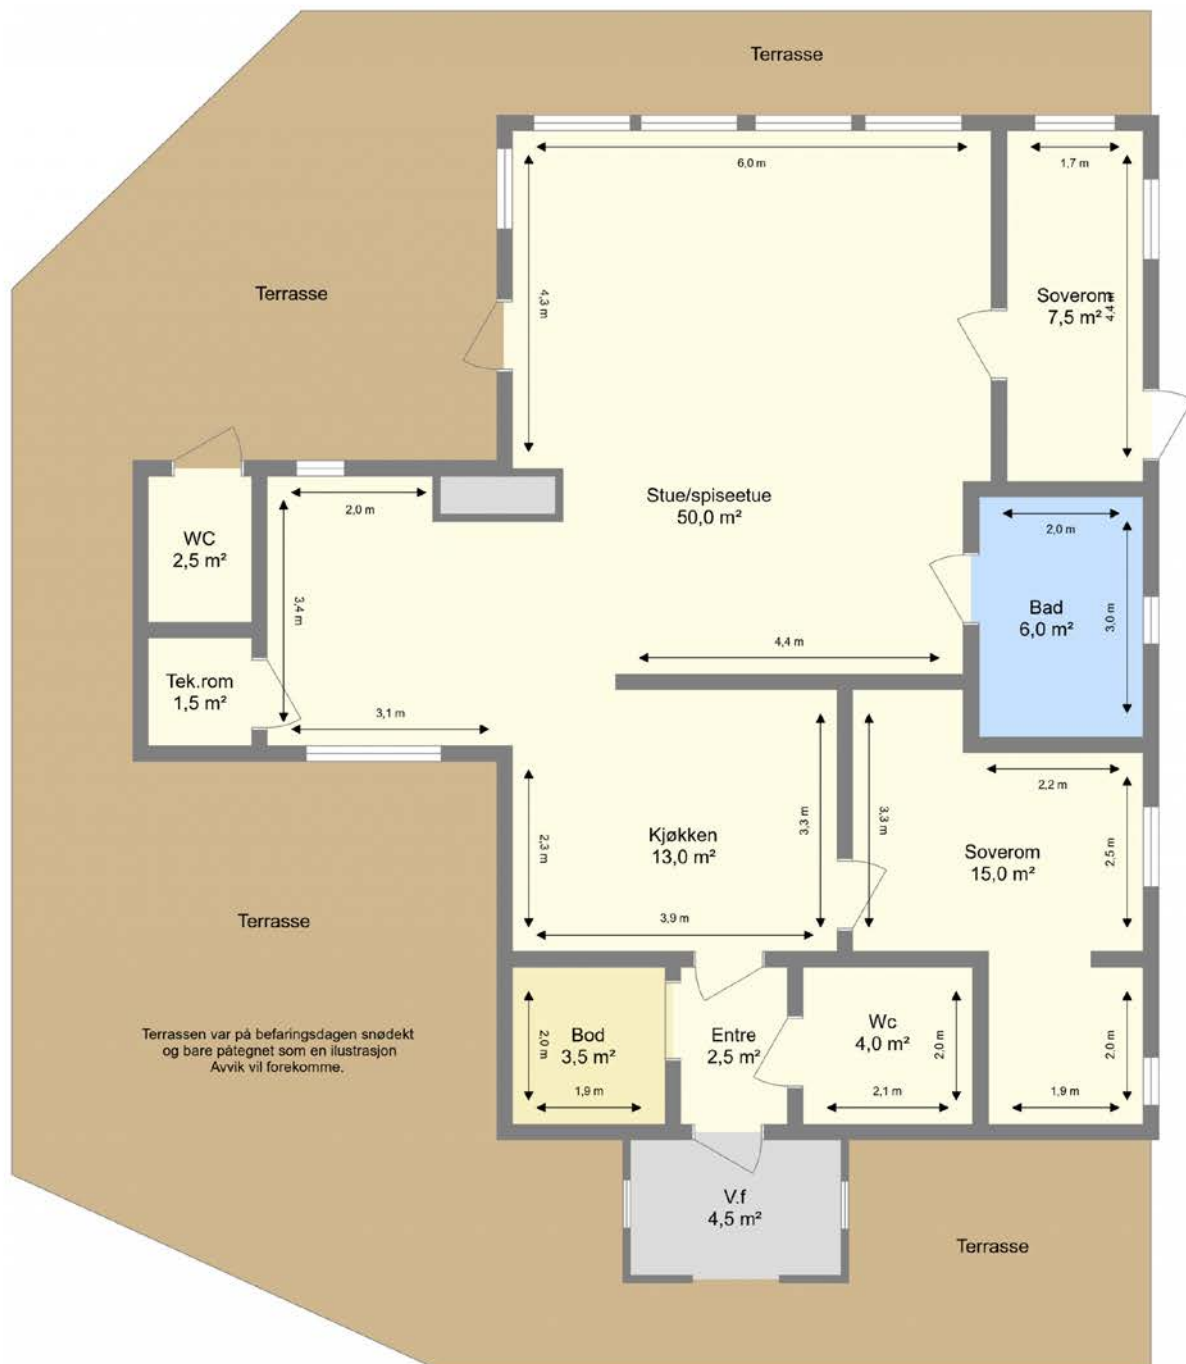
## 1. Etasje

Bruksarealet inkluderer innvendige vegger og er større enn summen av rommenes gulvareal.  
Planskissen er en illustrasjon over rominndelingen, og er ikke i målestokk. Mindre avvik kan forekomme.
