Storaunveien 4, 7105 STADSBYGD

**Lettstelt og moderne enebolig på
ett plan med solcellepanel og høy
komfort | Sentral beliggenhet |
Vannbåren gulvvarme**

Befaringsdato: 13.01.2026

Rapportdato: 16.01.2026

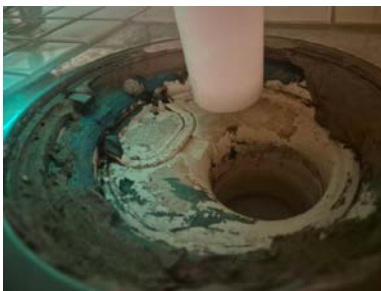
ETASJE > BAD

Vurdering av avvik:

- Det er påvist mangelfull/feil utførelse rundt rørgjennomføringer e.l. som gir fare for fukt i konstruksjonen i våtsone.
- Mer enn halvparten av forventet brukstid er passert på membranløsningen.

Tettesjiktet er ikke synlig for kontroll i sluk grunnet flislim. Videre er det ikke framlagt dokumentasjon på utførelsen. Det gjøres oppmerksom på at en eventuell feil utførelse kan føre til at vann trenger ut i konstruksjonen med påfølgende risiko for en skadeutvikling.

Det ble ikke påvist symptom på svikt eller lekkasjer, men det er viktig å merke seg at levetiden til en membran varierer basert på kvalitet, installasjon og bruk. Eldre membraner kan bli sprø og sprekke opp, noe som fører til at de mister sin vanntettende funksjon. Dette kan resultere i vannlekkasjer gjennom vegger og gulv og fuktskader.

TG-2 er satt grunnet påviste avvik, udokumentert utførelse og alder da membran har passert halvparten av forventet brukstid og det vil være risiko for lekkasjer.

- Andre tiltak:

Forutsatt videre bruk av tett dusjkabinett vurderes rommet og kunne fungere videre dersom det tilegnes en forsiktig bruk og jevnlig ettersyn med overflater.
