Granstangen 30B, 1051 OSLO

**Lys & fin 2-Roms. Solrik balkong.
P-plass. V.vann,Tv/Bredbånd inkl.
IN-LÅN. Dyr tillatt. Nært marka.
Moderniseringsbehov**

Tilstandsrapport

2-ROMS LEILIGHET MED INNGLASSET

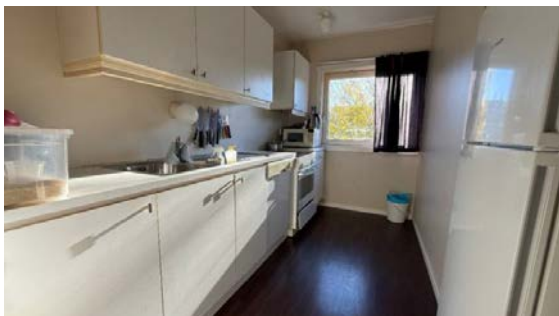
4. ETASJE > KJØKKEN

Kjøkkeninnredning med ukjent alder som har behov for modernisering. Kjøkkenet holder en normal standard og er vedlikeholdt. Innredning med glatte, folierte fronter. Laminat benkeplate med nedfelt kum i rustfritt stål. Lysarmatur på vegg over benkeplaten. Kjøkkenet har komfyr med platetopp, opplegg for vaskemaskin og frittstående kjøl/fryseskap.

Det ble rutinemessig søkt etter fukt på typisk fuktutsatte steder med fuktindikator (Protimeter SM) på befaringen og det var ingen indikasjoner på fukt. Tilstandsgrad satt ut fra helhetlig vurdering av rommet og innredning.

- Det er påvist skader på overflater/kjøkkeninnredning utover normal slitasjegrade.

Det anbefales å installere komfyrvakt og waterguard på kjøkkenet. Det er viktig å merke seg at dette kravet gjelder for nye bygg eller omfattende rehabiliteringer som er gjennomført etter at TEK10 trådte i kraft. For eldre boliger er det ikke nødvendigvis et krav, men det kan likevel anbefales som en sikkerhetstiltak mot brann og vannskader.

Kjøkkenet og innredning fungerer med dagens bruk. Oppgradering vil være naturlig ved evt. oppussing.

Kostnadsestimat: Ingen umiddelbar kostnad
