Magistratbakken 38, 7712 STEINKJER

**Frøsetåsen - Nydelig 1/2-part fra
2017 med flott utsikt. God
standard. 3 soverom. Bad 2024**

Rapportdato: 24.09.2025

Tilstandsrapport

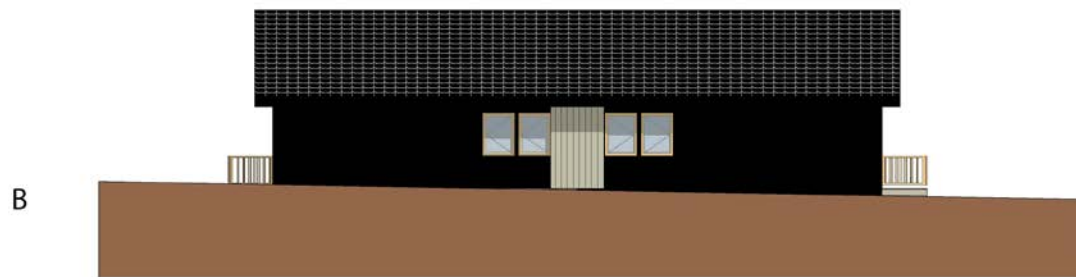
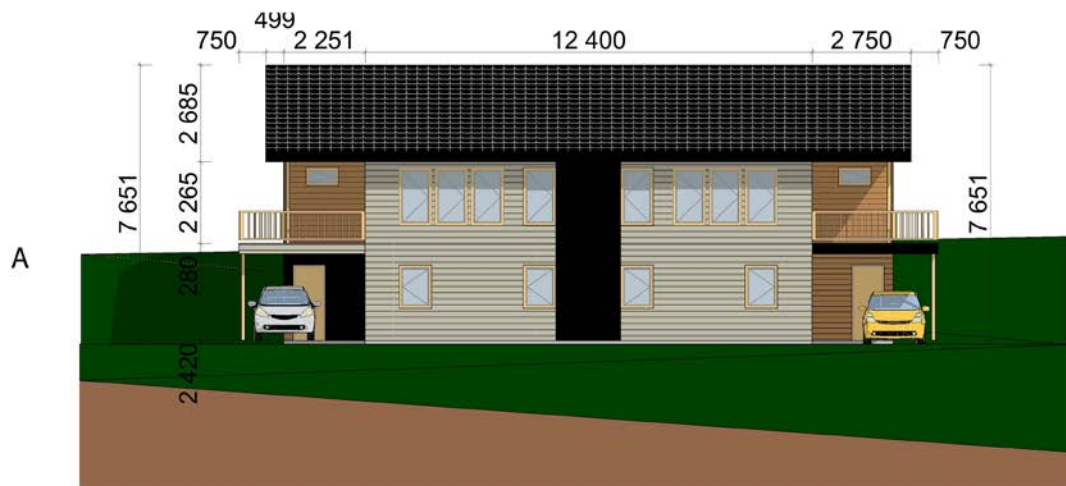
DATE: 06.08.2015	FOR: HIMO AS	SCALE/DRAWING: 1:100
HIMO AS Jordmorsvingen 4, 5200 Os	ADDRESS: Steinkjer / Magistratbakken 38		DATE: 06.08.2015
Org. 992224908	PROJECT: Nybygg tomannsboig		
	TEGNING: Fasade

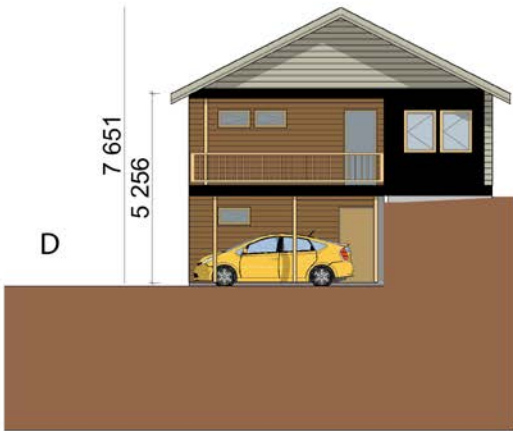
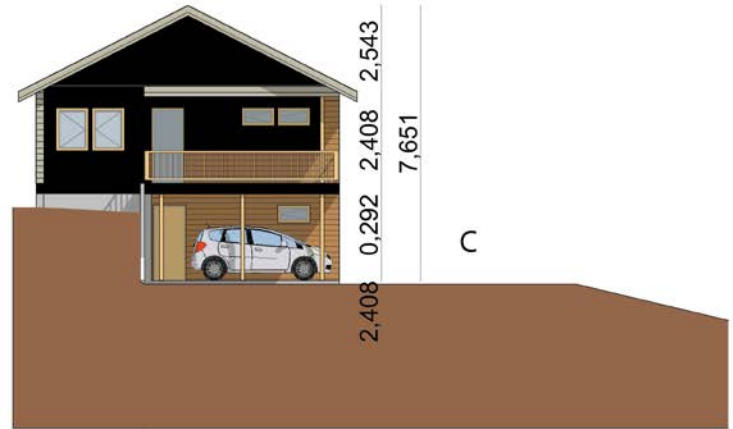
HIMO AS Jordbravengen 4, 5200 Os Org 992224908	DATO: 06.08.2015	FOR: HIMO AS	MALESYKKE: 1:100	
	ADDRESS: Steinkjer / Magistratbakken 38		DISK/STRE: 95/153	
	PROSJEKT: Nybygg tomannsbolig			
	TEGNING: Fasade

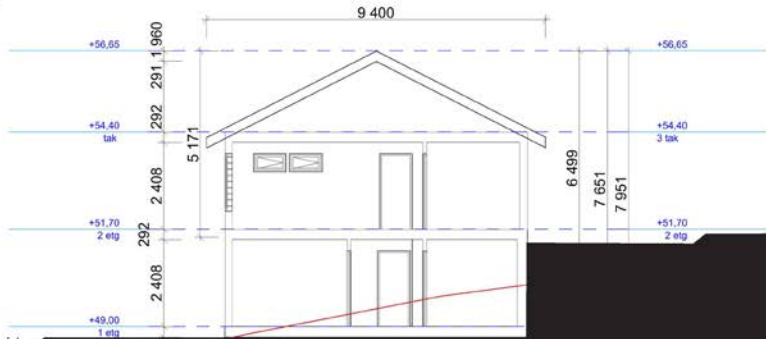
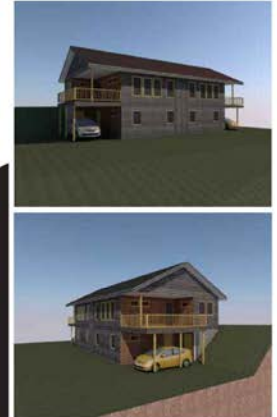
snitt 1

Eksisterende land

Nytt landskap

DATE	06.08.2015	FOR	HIMO AS	MALESTORIK	1:100
ADDRESS	Steinkjer / Magistratbakken 38			PROJEKT	95/153
PROJEKT	Nybygg tomannsbolig				
TEGNING	Snitt				
HIMO AS Jordmorvingen 4, 5200 Os Org 992224608

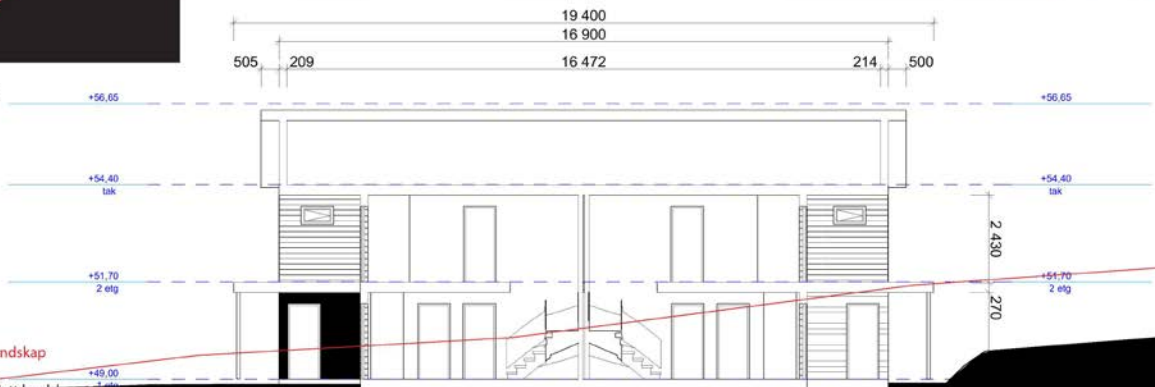
snitt 2

Eksisterende landskap

Nytt landskap

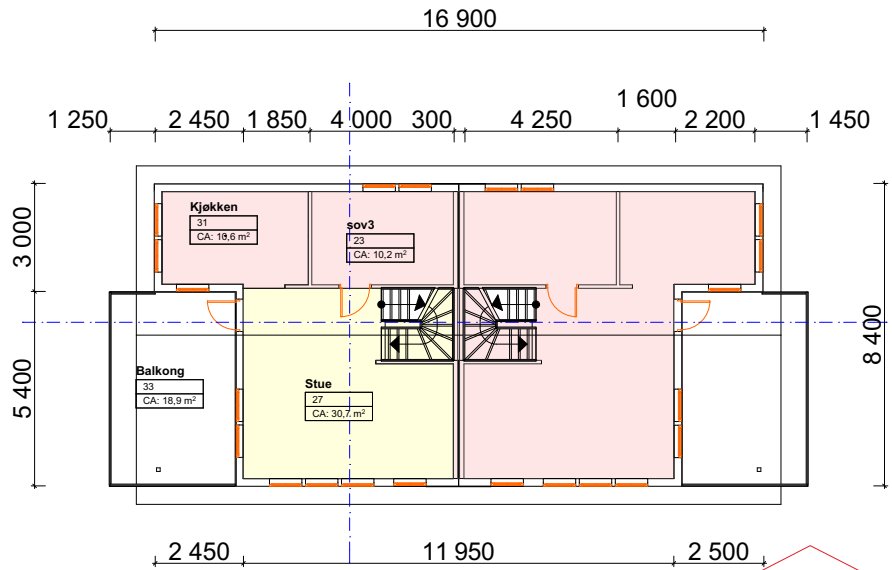
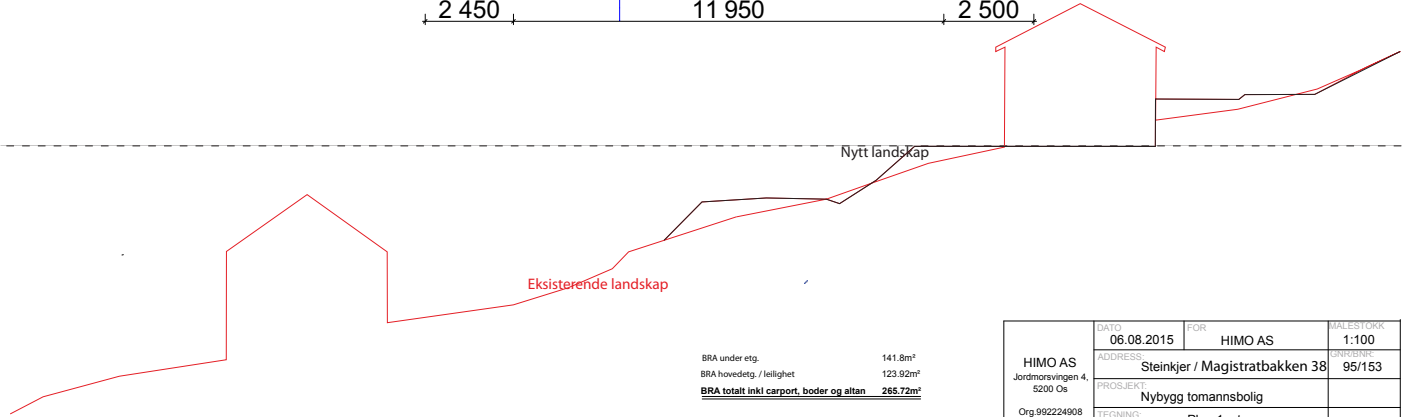
HOVEDETASJE

BRA under etg. 141.8m²
 BRA hovedetg. / leilighet 123.92m²
BRA totalt inkl carport, boder og altan 265.72m²

HIMO AS Jordmorsvingen 4, 5200 Os Org.992224908	DATE:	06.08.2015	FOR:	HIMO AS	MALESTORR:	1:100
	ADDRESS:	Steinkjer / Magistratbakken 38			UNR/BNR:	95/153
	PROSJEKT:	Nybygg tomannsbolig				
	TEGNING:	Plan 1. etg.

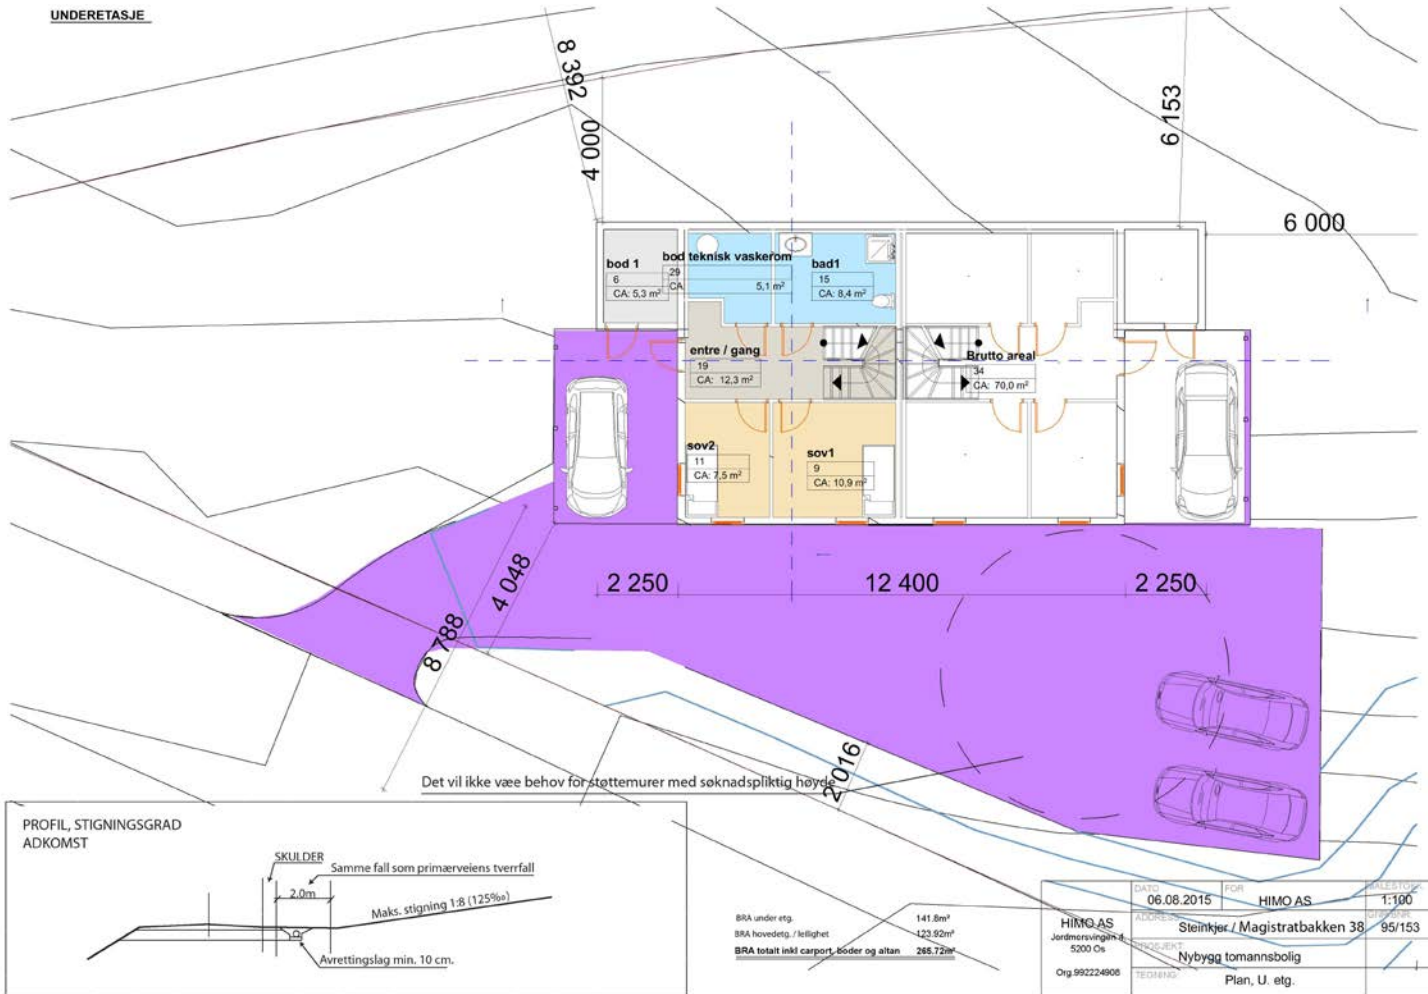
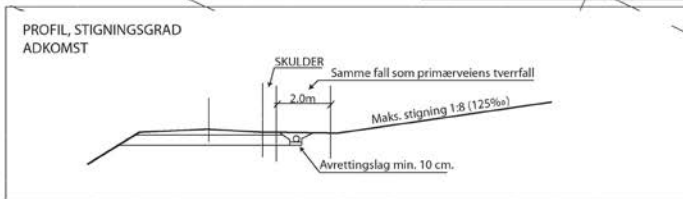
UNDERETASJE

BRA under etg.	141,8m ²
BRA hovedetg. / tilføyhet	123,92m ²
BRA totalt inkl carport, boder og altan	265,72m²

DATE	06.08.2015	FOR	HIMO AS	PROSJEKT	1:100
AKSJE				DRAGNING	
HIMO AS			Steinkjer / Magistratbakken 38		95/153
Jordmønstergården 8					
5200 Os					
			Nybygg tomannsbolig		
Org 992224906					
TEGNER			Plan, U. etg.
