Prestenesvegen 7, 4120 TAU

**Flott boligeiendom med
panoramautsikt og attraktiv
beliggenhet | Innregulert ekstra
boligtomt i nedre del av hagen**

Nøkkelinformasjon

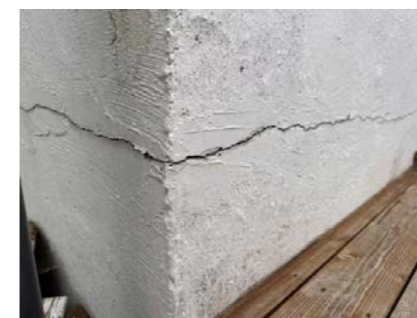
6.2 Grunnmur og fundament

Type Fundament/Grunnmur	Grunnmur m/underetasje
Type byggegrunn	Ukjent byggegrunn
Type grunnmur i kjeller	Betong
Er det påvist sprekker/riss eller skader?	Ja
Oppsummering av grunnmur og fundament	TG-2
Grunnmur er innvendig utlektet og ikke kontrollert for sprekker eller skader. Det registreres sprekker utvendig i grunnmuren.

Anbefalte tiltak / ytterligere undersøkelser anbefales

Det anbefales å foreta en gjenpassing av sprekker i grunnmur, slik at forholdet kan observeres over tid, med tanke på om dette er under utvikling eller er stabilt.

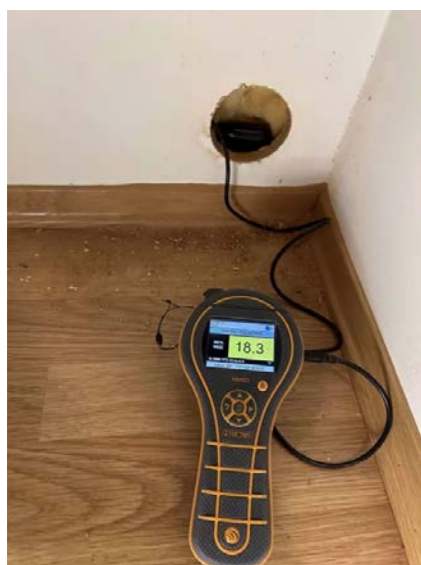
6.4 Rom under terreng

Type rom under terreng	Innredet
Er det gjennomført arbeider etter byggeår?	Ja
I følge eier rom under terreng oppgrader i 2011.	
Er det foretatt hulltaking i utlektet vegg eller i eventuelt oppforet tregulv?	Ja
Er det symptomer på fuktskade? (se etter skader og foreta fuktmåling)	Ja
Er oppholdsrom manglende ventilert?	Nei
Oppsummering av rom under terreng	TG-2
Ved fuktmåling i treverk i forbindelse med hulltaking, måles et fuktinnhold som er over faregrensen for utvikling av skader.	
Anbefalte tiltak / ytterligere undersøkelser anbefales	
Det påviste fuktnivå gir grunn til å overvåke konstruksjonen for å se utvikling over tid, og eventuelt foreta tiltak for å unngå fuktskader.

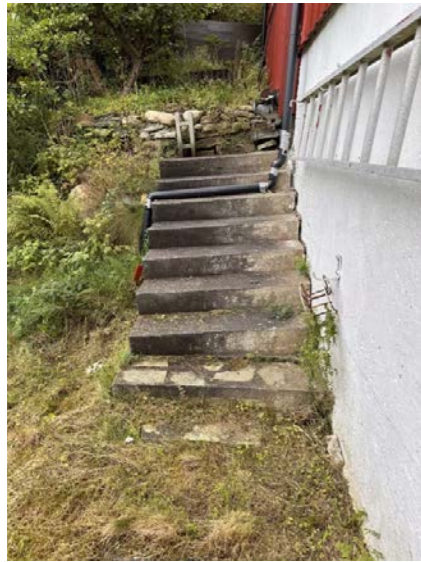
6.17 Trapp

Beskrivelse	
Innvendig trapp er en lukket tretrapp, utvendige trapper i støpt betong.	
Er det manglende rekkverk?	Ja
Er det påvist andre avvik utover normal slitasje?	Ja
Oppsummering av trapp	TG-3
Innvendig trapp mangler håndløper langs vegg, utvendige trapper mot Nord mangler rekkverk, har skjevheter og mangler stedvis betong.	
Anbefalte tiltak / ytterligere undersøkelser anbefales	
Anbefaler å montere håndløper langs vegg på innvendig trapp, utbedre utvendige trapper og montere manglende rekkverk.	
Utbedringskostnader	10 000 - 50 000
