Prestenesvegen 7, 4120 TAU

**Flott boligeiendom med
panoramautsikt og attraktiv
beliggenhet | Innregulert ekstra
boligtomt i nedre del av hagen**

Nøkkelinformasjon

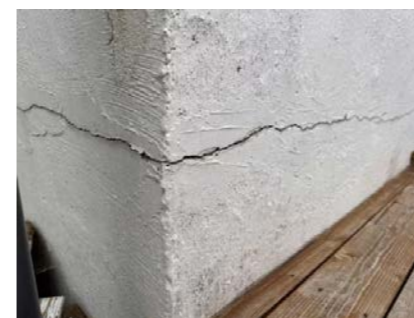
6.2 Grunnmur og fundament

Type Fundament/Grunnmur	Grunnmur m/underetasje
Type byggegrunn	Ukjent byggegrunn
Type grunnmur i kjeller	Betong
Er det påvist sprekker/riss eller skader?	Ja
Oppsummering av grunnmur og fundament	TG-2
Grunnmur er innvendig utlektet og ikke kontrollert for sprekker eller skader. Det registreres sprekker utvendig i grunnmuren.

Anbefalte tiltak / ytterligere undersøkelser anbefales

Det anbefales å foreta en gjenpassing av sprekker i grunnmur, slik at forholdet kan observeres over tid, med tanke på om dette er under utvikling eller er stabilt.

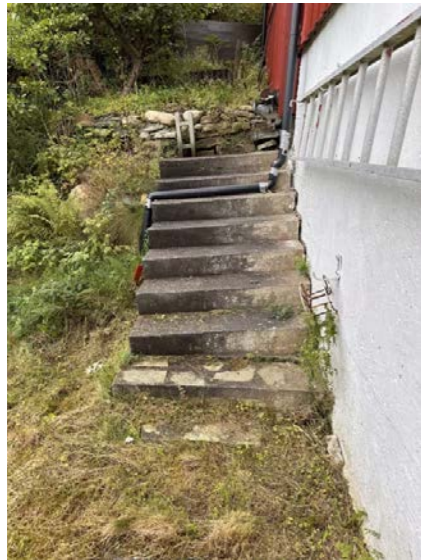
6.17 Trapp

Beskrivelse	
Innvendig trapp er en lukket tretrapp, utvendige trapper i støpt betong.	
Er det manglende rekkverk?	Ja
Er det påvist andre avvik utover normal slitasje?	Ja
Oppsummering av trapp	TG-3
Innvendig trapp mangler håndløper langs vegg, utvendige trapper mot Nord mangler rekkverk, har skjevheter og mangler stedvis betong.	
Anbefalte tiltak / ytterligere undersøkelser anbefales	
Anbefaler å montere håndløper langs vegg på innvendig trapp, utbedre utvendige trapper og montere manglende rekkverk.	
Utbedringskostnader	10 000 - 50 000
