Salgsobjekt: Fritidseiendom  
Eierform: Eierseksjon  
Byggeår: 2013  
BRA-i/BRA Total 68/72 kvm  
Tomtstr.: 2425 m²  
Soverom: 3  
Antall rom: 4  
Gnr./bnr. Gnr. 59, bnr. 85  
Snr. 2  
Oppdragsnr.: 1507250084

Skjermet og flott 4-roms leilighet  
med god standard | Stor terrasse  
med herlig utsikt | Like ved  
familieløypen!

Fritidsleilegheit  
Tråstølsvegen 185  
5710 Skulestadmo

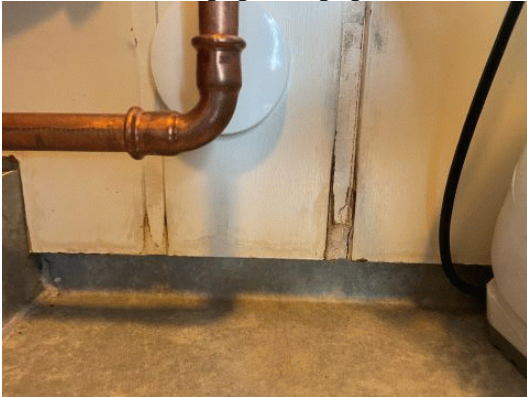
Avvik:  
- Svelling og misfarging i nedre del av huntonittplater under fordelarskapet. Overflata var tørr på befaringsdagen.

Skadane indikerer tidlegare fuktpåverknad, truleg som følge av lekkasje eller kondens frå røyr og koplingar. Overflatene framstår tørre, men materialet har fått varig svelling og misfarging som teikn på tidlegare vassinntrenging. Dersom det skulle oppstå ny lekkasje, vil fuktsensitive material som huntonitt kunne ta skade raskt.

Merknader: Svelling og misfarging i nedre del av huntonittplater.

Det er observert svelling og misfarging/fuktskjolder i nedre del av huntonittplater i utvendig bod/teknisk rom. Det vart ikkje registrert utslag ved fuktmåling på befaringsdagen. Skaden har truleg samanheng med tidlegare fuktpåverknad, anten frå ein eldre lekkasje eller kondens på vassstilførslar. Overflatene framstår elles tørre på kontrolltidspunktet.

Utvendig bod/teknisk rom: Svelling og misfarging i nedre del av huntonittplater under fordelerskapet. Skadane indikerer tidlegare fuktpåverknad, truleg som følge av lekkasje eller kondens frå rør og koplingar. Overflatene framstår tørre, men materialet har fått varig svelling og misfarging som teikn på tidlegare vassinntrenging. Dersom det skulle oppstå ny lekkasje, vil fuktsensitive material som huntonitt kunne ta skade raskt.
