Slettavegen 242, 2850 LENA

**Enebolig på Slette med 4
soverom.**

Befaringsdato: 21.01.2025 Rapportdato: 27.01.2025 Oppdragsnr.: 19185-1750 Referansenummer: NY1753

Tilstandsrapport

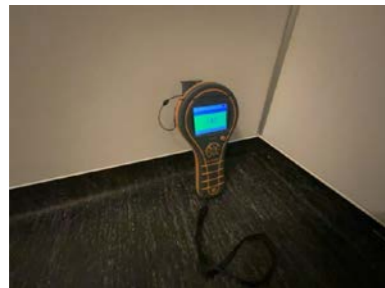
1. ETASJE > BAD

1 TG 1 Overflater vegger og himling

På vegg er: Baderomsplater. Det dusjes direkte på gulv/vegg, noe som gir økt belastning på konstruksjonene. Ved enkle fuktsøk registrerte jeg ingen unormale verdier.

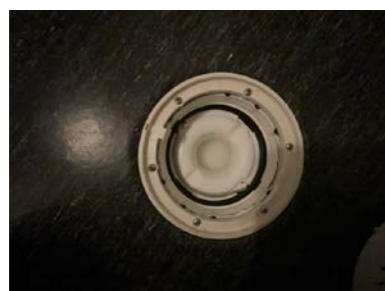
1. ETASJE > BAD

1 TG 1 Sluk, membran og tettesjikt

Plastsluk.

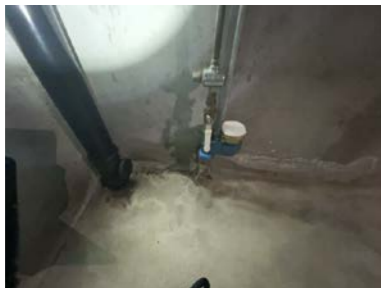
TG 2 Avløpsrør

Synlige avløpsrør i: Plast. Anlegget er ikke teknisk vurdert. Jeg er ikke VVS fagmann, kontakt rørlegger for evt. nærmere kontroll av anlegget. Bunnledningene og utvendige ledninger er nedgravd og ikke tilgjengelig for inspeksjon. Deler av anlegget er nyere og gis med dette tilstandsgrad 1.

- Det er ikke behov for utbedringstiltak siden anlegget fungerer i dag, men ut ifra alder kan skader plutselig oppstå på eldre anlegg.
- Overvåk tilstanden jevnlig. For å få tilstandsgrad 0 eller 1 må røranlegget skiftes ut, men tidspunktet for når dette er nødvendig er vanskelig å si noe om. Ved renovring, påse at røranlegget dokumenteres av fagperson.

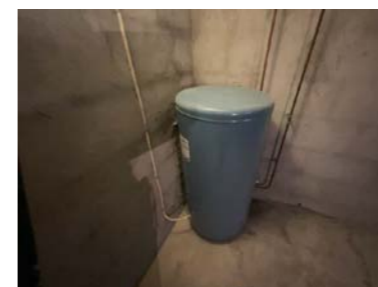
TG 1 Elektrisk anlegg

Dette er en forenklet kontroll begrenset til de spørsmål og undersøkelser som forskrift til avhendingslova (tryggere bolighandel) § 2-18 inneholder. Dette kan ikke sammenlignes med en kontroll utført av offentlig myndighet (Det lokale eltilsyn) eller registrert elektrovirksomhet, og en bygningsakkyndig har verken kompetanse eller lov til å foreta en slik kontroll.

Kapasitet på kurser bør vurderes av kjøper, da man vil ha individuelle behov og dette påvirkes av bruksmønsteret i boligen. Punkt nummer 1-7 er besvart av eier og er ikke takstingeniørens vurdering. Jeg er ikke el. fagmann og det er ikke foretatt kontroll av det elektriske anlegget. Kontroll utført av sertifisert EL-kontrollør/takstmann anbefales derfor på generelt grunnlag. Det vil alltid kunne finnes avvik ved nøye gjennomgang av anlegget av fagperson selv om jeg ikke har sett dette eller kommentert det her. Kostnader til retting vil kunne påregnes.

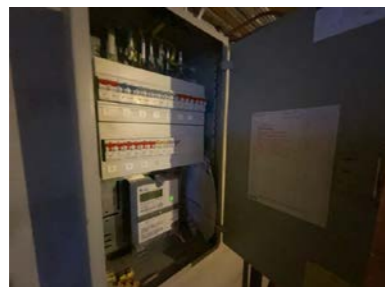
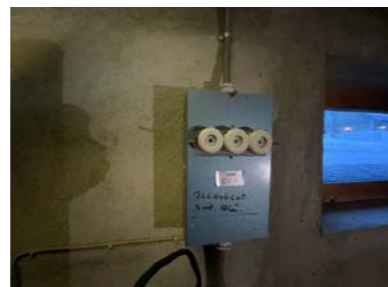
TG 0 Branntekniske forhold

Dette er en forenklet kontroll begrenset til de spørsmål som fremkommer under. Tilstandsgraden er basert på retningslinjer til disse spørsmålene i bransjestandarden NS3600. Dette kan ikke sammenlignes med en fullstendig kontroll av branntekniske forhold av offentlig myndighet, eller en vurdering av boligens branntekniske forhold eller prosjektering fra en rådgiver med spesialkompetanse. En bygningssakkyndig har verken kompetanse til å gi slik veiledning eller lov til å foreta en slik kontroll.

1. Er det mangler for brannslukningsutstyr i boligen iht. forskriftskrav på søknadstidspunktet, men minst Byggeforskrift 1985?
Nei
2. Er det skader på brannslukningsutstyr eller er apparatet eldre enn 10 år?
Nei
3. Er det mangler på røykvarslere i boligen iht. forskriftskrav på søknadstidspunktet, men minst Byggeforskrift 1985?
Nei
4. Er det skader på røykvarslere?
Nei
