Svartåsveien 11, 3615 KONGSBERG

**Pen og praktisk 3-roms beliggende
i 2. etasje med kort avstand til
Teknologiparken, innkjøp og
sentrum**

Tilstandsrapport

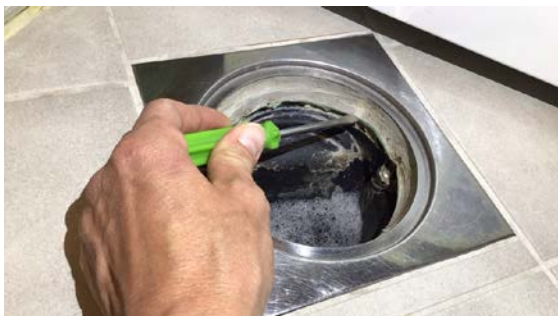
Avvik: Det er rundt sluk påvist en ikke-fagmessig utførelse av membran/tettesjikt/klemring.

- Det er viktig å merke seg at levetiden til en membran varierer basert på kvalitet, installasjon og bruk. Eldre membraner kan bli sprø og sprekke opp, noe som fører til at de mister sin vanntettende funksjon. Dette kan resultere i vannlekkasjer gjennom vegger og gulv og fuktskader.
- Tilgang til sluk må bedres både for inspeksjon og rengjøring.
- Overvåk tilstanden jevnlig. For å få tilstandsgrad 0 eller 1 må tettesjiktet skiftes ut, men tidspunktet for når dette er nødvendig er vanskelig å si noe om.
- Overvåk konstruksjonen jevnlig. For å få tilstandsgrad 0 eller 1 må løsningen utbedres, men tidspunktet for når dette er nødvendig er vanskelig å si noe om.

Bildet viser sluket ved vaskemaskin.

Basert på usikker løsning rundt klemring, samt alder på membran/tettesjikt, anbefales det å bruke tett dusjkabinett slik det gjøres i dag for å redusere fuktbelastningen inntil tettesjiktet en gang skal skiftes.

Konsekvensen av dagens løsning er økt risiko for fuktskader i underliggende konstruksjoner dersom det oppstår lekkasje i sluk- eller membranløsningen. Overvåk tilstanden jevnlig.

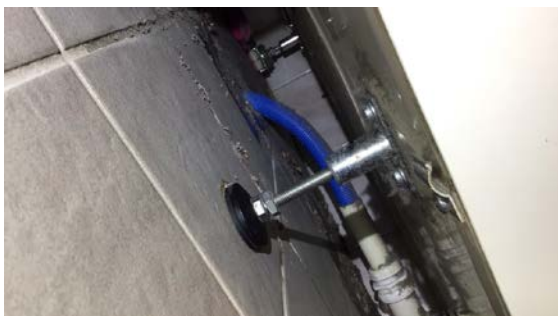
Avvik: Det er påvist at høydeforskjell fra topp slukrist til gulv/synlig topp membran ved dørterskel er mindre enn 25 mm.

- Til tross for avviket i fall/høydeforskjell til sluk, vil gulvet fortsatt kunne lede vann mot sluket, men med redusert effektivitet. Dette kan potensielt øke risikoen for vannansamling i enkelte områder av badet.
- Selv om bom eller hull lyd ikke alltid er et umiddelbart problem, bør det overvåkes nøye før eventuell utvikling i sprekker i flisfuger e.l. oppstår. Dette må en foreta tiltak for, for å begrense utviklingen.

Bildet viser sluket under dusjkabinettet.

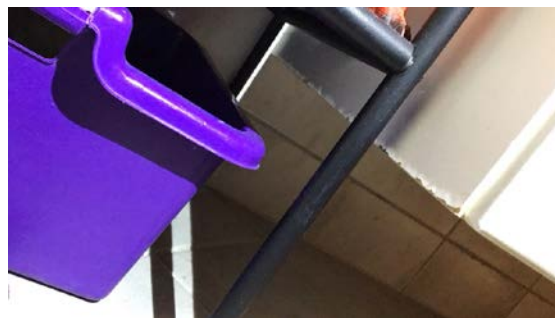
- Det er påvist skader på innredning.

Bildet viser svelling på servantskapet.

- Dersom avvik ikke utbedres er det fare for videre skadeutvikling.
- Lokal utbedring må utføres.

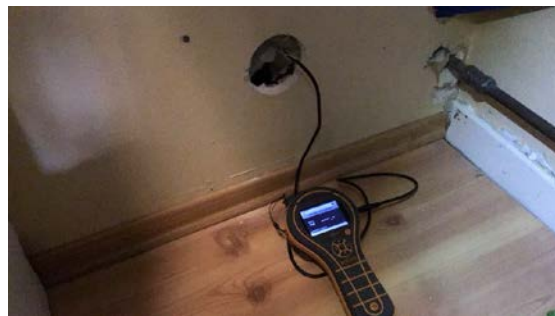
Beskrivelse

Hulltaking er foretatt uten å påvise unormale forhold. Hulltaking er foretatt ved/i bod.

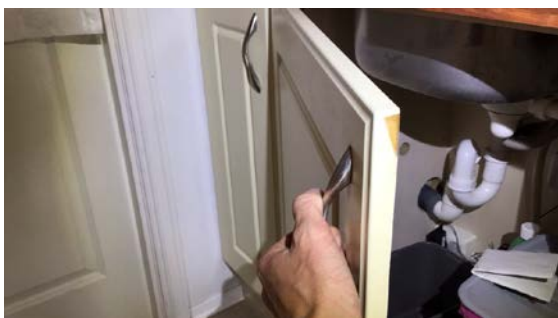
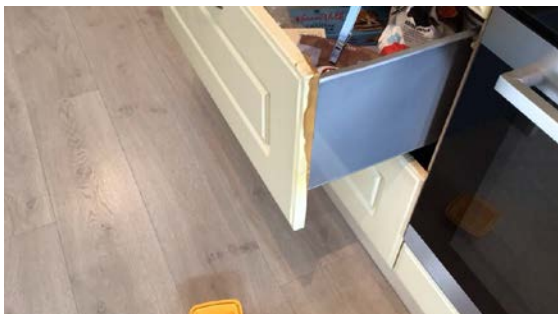
Avvik: Det er påvist delaminering på enkelte kjøkkenfronter.

Bildet viser kjøkkenfronter med delaminering.

Det anbefales å utbedre eller bytte ut kjøkkenfronter med delaminering for å hindre videre forringelse og sikre funksjon og estetikk. Dersom tiltak ikke utføres, kan skadene forverres og føre til redusert levetid og økt vedlikeholdsbehov.

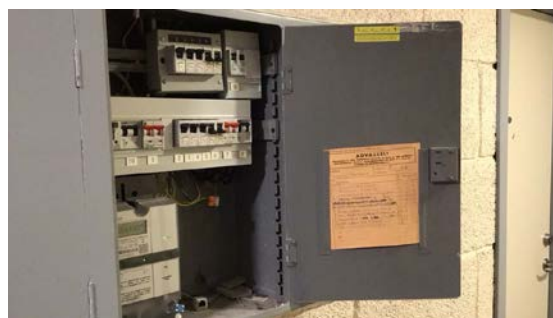
Generell kommentar

Det er gjennomført el-kontroll av boligen i regi av borettslaget, og det foreligger samsvarserklæring for utbedring av avvik etter kontrollen. Eier opplyser at lyset over speilet på badet er frakoblet, da spottene mangler deksel.
