Flott hytte over 2 etasjer med gjennomgående god standard | Oppussede overflater nov. 24 | Ski in/out til familieløypen!

Tilstandsrapport

Tråstølsvegen 525
Tråstølsvegen 525, 5710 SKULESTADMO
VOSS kommune
gnr. 59, bnr. 90

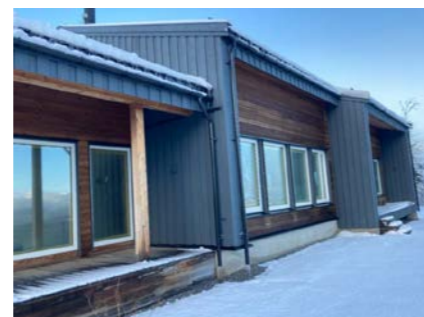
Vurdering av avvik:
• Det er ikke montert rekkverk.

Konsekvens/tiltak
• Rekkverk må monteres for å lukke avviket.

Kostnadsestimat: 10 000 - 50 000
