Flott hytte over 2 etasjer med gjennomgående god standard | Oppussede overflater nov. 24 | Ski in/out til familieløypen!

# Tilstandsrapport

Tråstølsvegen 525  
Tråstølsvegen 525, 5710 SKULESTADMO  
VOSS kommune  
# gnr. 59, bnr. 90

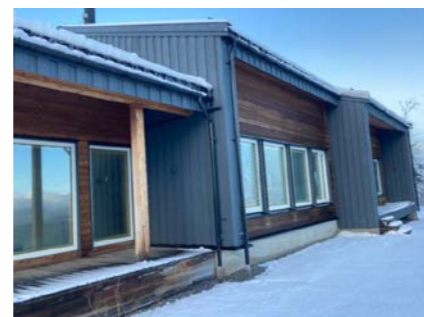
**Vurdering av avvik:**  
• Det er ikke montert rekkverk.

**Konsekvens/tiltak**  
• Rekkverk må monteres for å lukke avviket.

**Kostnadsestimat: 10 000 - 50 000**
