Tilstandsrapport

1/2- part av seksjonert tomannsbolig

Haugen 12 B, 8616 MO I RANA

Rapportdato: 13.04.2026

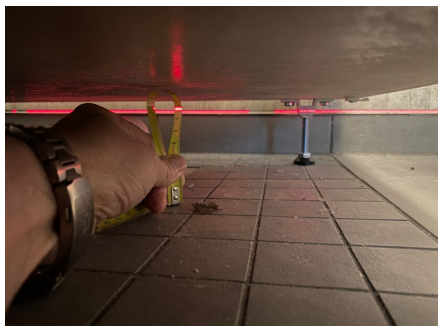
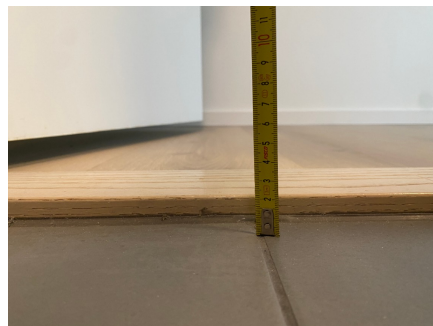
ETASJE > BAD/VASKEROM

Gulvet er flislagt. Rommet har elektriske varmekabler. Høydeforskjell fra toppen av sluket til toppen av membranen ved dørterskelen er 25 mm.

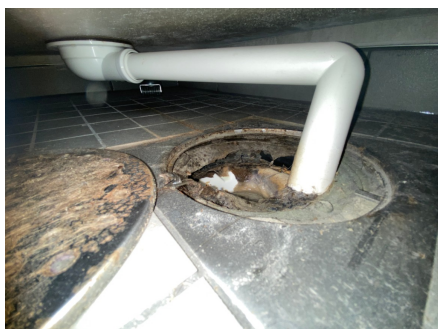
ETASJE > BAD/VASKEROM

Det er plastsluk og smøremembran med dokumentert utførelse.

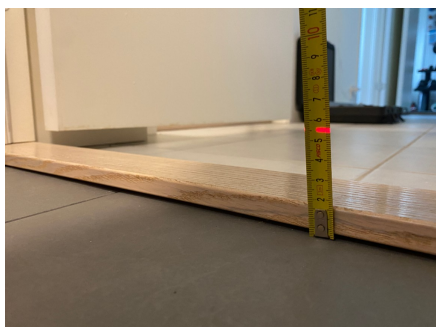
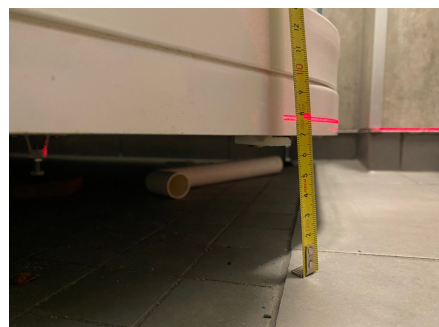
UNDERETASJE > BAD

Gulvet er flislagt. Rommet har elektriske varmekabler. Fall mot sluk er målt til 25 mm. Høydeforskjell fra toppen av sluket til toppen av membranen ved dørterskelen er 25 mm.

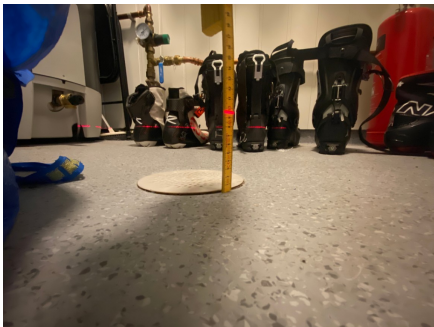
UNDERETASJE > ANNET ROM MED SLUK

Gulvet har vinylbelegg. Rommet har ingen varmekilde. Fall mot sluk er målt til 40. Høydeforskjell fra toppen av sluket til toppen av membranen ved dørterskelen er 40.

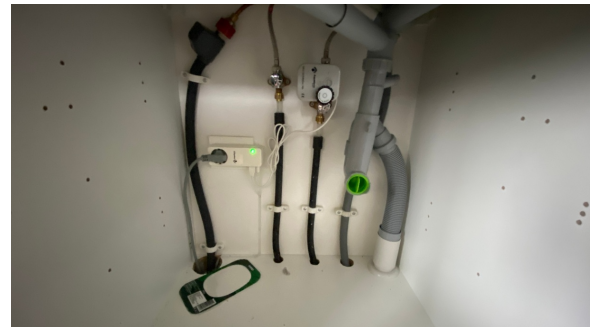
ETASJE > KJØKKEN

Kjøkkeninnredning av laminerte skrog med beiset slette fronter, laminert benkeplate med nedfelt oppvaskkum i stål med ett-greps blandebatteri. Kjøkkenet er utstyrt med integrerte hvitevarer som kjøll/fryseskap, oppvaskmaskin, induksjonstopp, stekeovn, vannstoppssystem og komfyrvakt.

Det er foretatt indikasjonssøk etter fukt i overflater på gulvet foran oppvaskmaskin og kjøkkenbenken uten at det ble funnet noen forhøyede verdier i gulvoverflatene.
