Haugen 12B, 8616 MO | RANA

**1/2 part av nyere vertikaldelt
tomannsbolig fra 2023 | 3
soverom og 2 bad | Barnevennlig
beliggenhet i blindgate | Utsikt!**

Tilstandsrapport

1/2- PART AV SEKSJONERT TOMANNSBOLIG

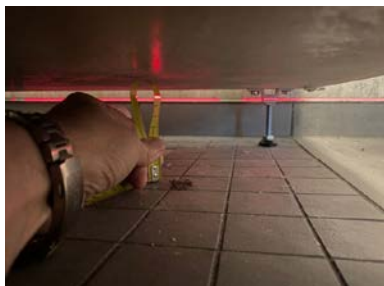
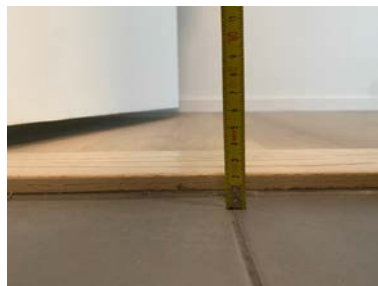
ETASJE > BAD/VASKEROM

Gulvet er flislagt. Rommet har elektriske varmekabler. Høydeforskjell fra toppen av sluket til toppen av membranen ved dørterskelen er 25 mm.

1 TG 1 Sluk, membran og tettesjikt

Det er plastsluk og smøremembran med dokumentert utførelse.

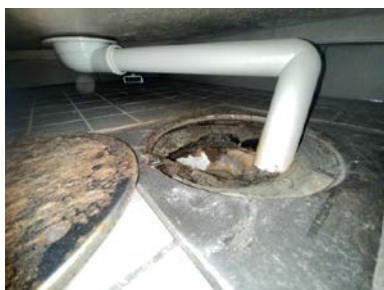
ETASJE > BAD/VASKEROM

1 TG 1 Sanitærutstyr og innredning

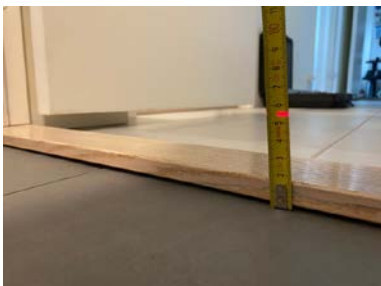
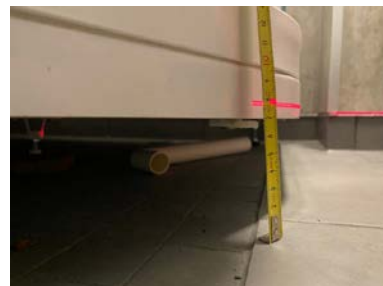
UNDERETASJE > BAD

Gulvet er flislagt. Rommet har elektriske varmekabler. Fall mot sluk er målt til 25 mm. Høydeforskjell fra toppen av sluket til toppen av membranen ved dørterskelen er 25 mm.

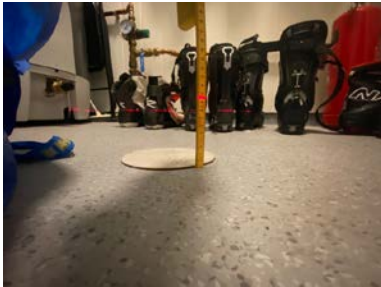
UNDERETASJE > ANNET ROM MED SLUK

Gulvet har vinylbelegg. Rommet har ingen varmekilde. Fall mot sluk er målt til 40. Høydeforskjell fra toppen av sluket til toppen av membranen ved dørterskelen er 40.

1 TG 1 Sluk, membran og tettesjikt
