Sam Eydes gate 243B, 3660 RJUKAN

**Stor og pen terrasseleilighet med  
fin beliggenhet i nedre del av byen  
og flott uteområde**

Befaringsdato: 13.02.2026      Rapportdato: 20.02.2026      Oppdragsnr.: 20330-1651      Referansenummer: GT4656  
Autorisert foretak: Prosjektform AS      Sertifisert Takstingeniør: Arnt Ivar Hvammen

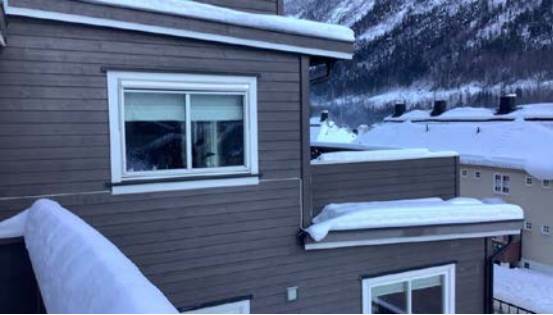
- Det må gjennomføres ytterligere undersøkelser.
- Det bør foretas nærmere undersøkelser av taktekking når taket er snøfritt.

Det bør foretas nærmere undersøkelser av taktekking når taket er snøfritt, for å avdekke eventuelle skader eller mangler. Konsekvensen av manglende vurdering er økt risiko for skjulte feil eller lekkasjer som kan føre til skader på underliggende konstruksjoner.

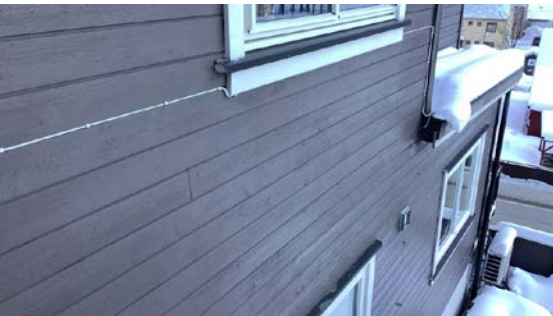
Veggene har bindingsverkskonstruksjon fra byggeår. Fasade/kledning har liggende bordkledning.

**Årstall:** 2013 **Kilde:** Tidligere salgsoppgaver

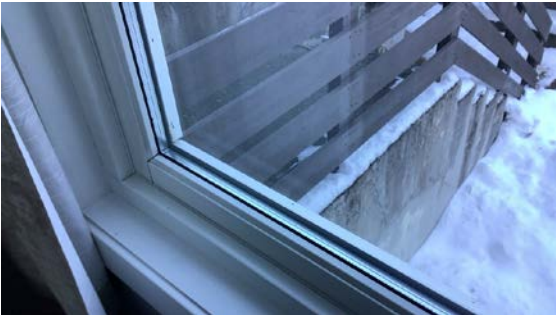
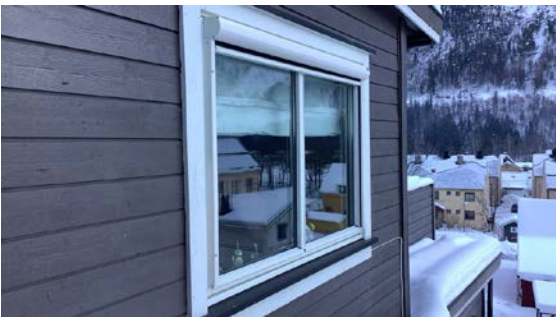
Bygningen har malte trevinduer med 2-lags glass.

Årstall: 2009 Kilde: Tidligere salgsoppgaver

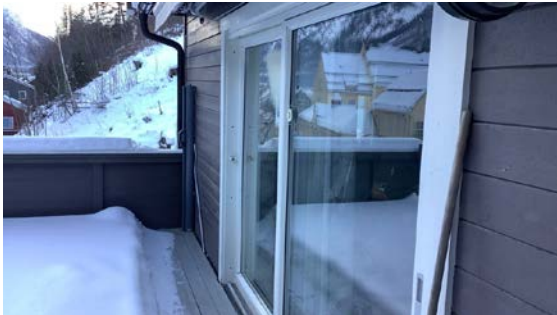
## TG 1 Dører

Bygningen har malt hovedytterdør og biinngang ut mot vest. Årstall på dør til biinngang: 1965. Skyvebalkongdør i malt tre fra 2006.

Årstall: 2013 Kilde: Tidligere salgsoppgaver

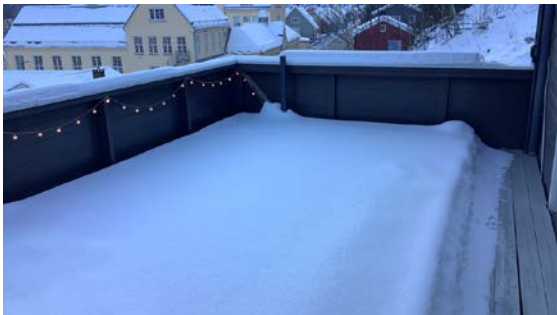
## TG IU Balkonger, terrasser og rom under balkonger

Stor flott veranda med dels overbygd areal. Gode solforhold på denne delen. Overbygd del fra år 2019. Glassdører fra år 2025. Det er etablert en platting med overbygg mot vest ved utgang til terreng. Overbygg fra år 2020.

- Det bør foretas nærmere undersøkelser av balkong/terrasser når den er snøfri.

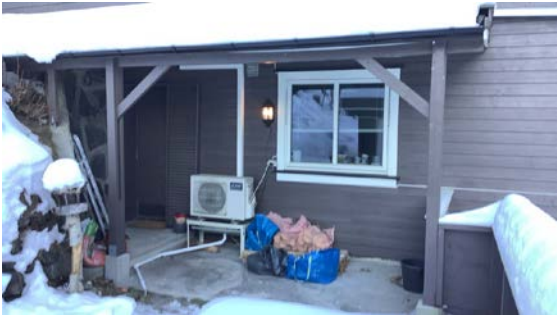
## TG 2 Utvendige trapper

- Betongtrapp har mindre sprekker/skader  
- Konstruksjonene har skjevheter.

Adkomst til boligen skjer via trapper fra offentlig vei. Dette er fellesområder som benyttes som adkomst for boligene/andelene.

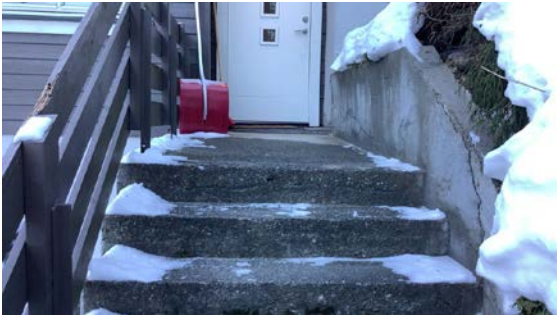
- Betongtrapp har mindre sprekker/skader
- Konstruksjonene har skjevheter.

Lokal utbedring bør utføres for å rette opp skjevheter og reparere sprekker/skader i betongtrappen. Dersom dette ikke utbedres, kan skadene forverres over tid og føre til redusert sikkerhet og økt risiko for ytterligere forringelse av konstruksjonen.

- Lokal utbedring må utføres.
- Påviste skader må utbedres.

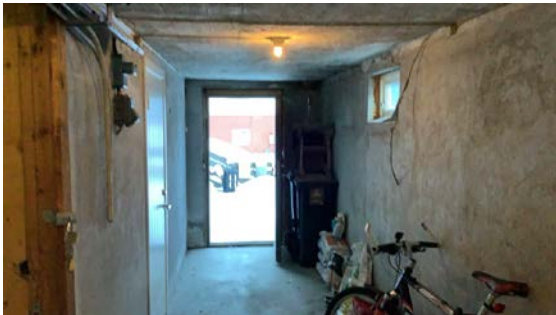
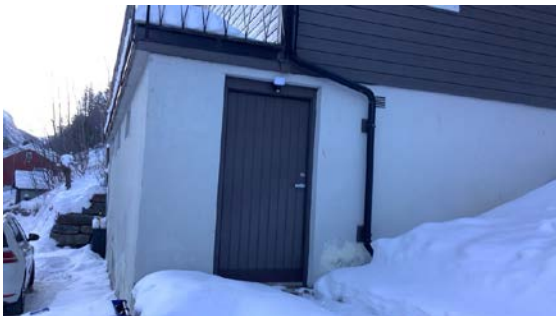
Det er etablert lagerrom i kjeller.

Det er ikke etablert tilstrekkelig ventilering i lagerrommet, noe som kan medføre økt risiko for fuktproblemer og dårlig luftkvalitet.

Manglende ventilering kan føre til fuktproblemer, dårlig luftkvalitet og økt risiko for skader på bygningsdelene og lagrede gjenstander.

Det bør monteres avtrekk eller ventiler for å sikre tilstrekkelig ventilasjon i lagerrommet.

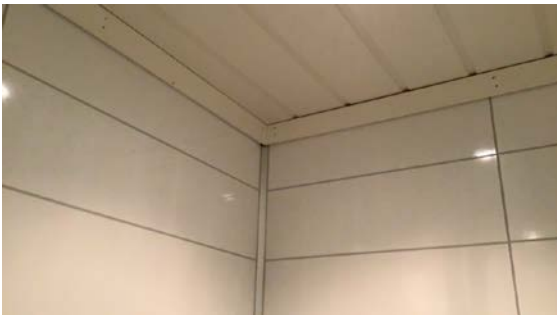
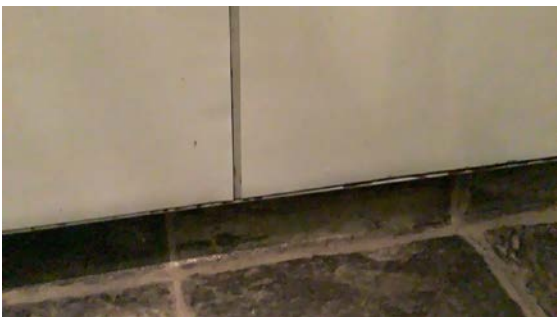
- Det er tegn på fuktskader nederst på våtromsplater.

Det er manglende silikonfug mellom platen og bunnlisten, noe som kan medføre økt risiko for fuktskader i dette området.

Manglende fuging kan føre til at fukt trenger inn i konstruksjonen, noe som kan medføre skader på materialer og økte utbedringskostnader over tid.

- Det må foretas utbedring av skadede plater.
- Dersom det ikke gjøres tiltak vil fuktopptaket i platene føre til oppsvelling og utett tettesjikt med fare for videre fuktskade i tilstøtende konstruksjoner.

Det bør etableres korrekt silikonfug mellom platen og bunnlisten for å hindre vanninntrengning og redusere risikoen for ytterligere fuktskader i området.

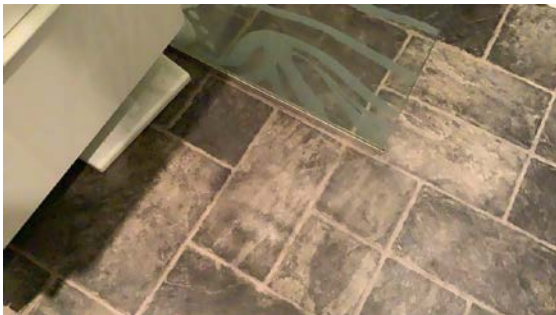
### 1 TG 1 Sluk, membran og tettesjikt

Årstall: 2016

Kilde: Tidligere salgsoppgaver

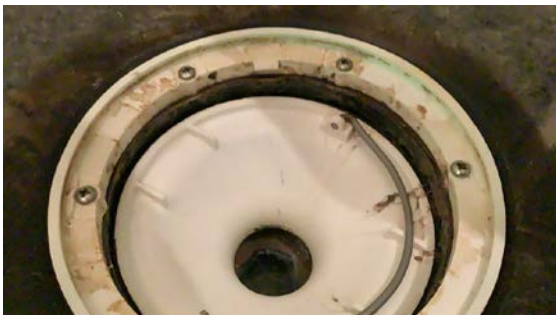
### 1 TG 1 Sanitærutstyr og innredning

Det er elektrisk styrt vifte.

Årstall: 2016      Kilde: Tidligere salgsoppgaver

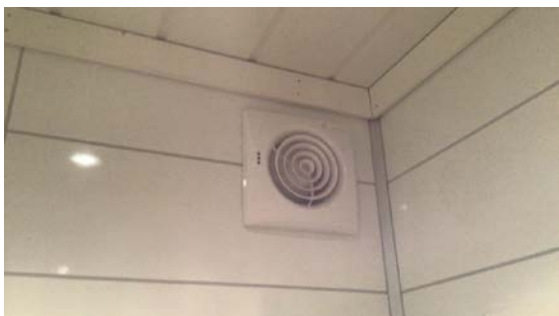
#### TG 1 Tilliggende konstruksjoner våtrom

Overflater vegger og himling (bad)  
- Det er tegn på fuktskader nederst på

våtromsplater.  
- Det er manglende silikonfug mellom platen og bunnlisten, noe som kan medføre økt risiko for fuktskader i dette området.

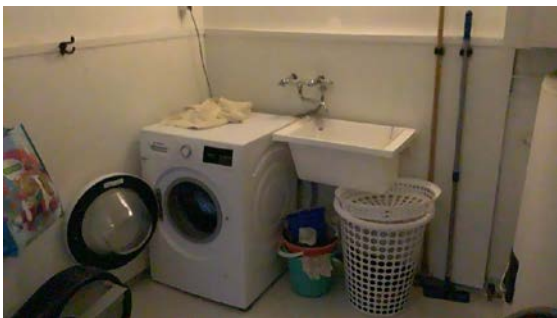
- Det er avvik:
- Våtrommet må oppgraderes for å tåle normal bruk etter dagens krav.

- Manglende oppgradering av våtrommet medfører høy risiko for at konstruksjonene ikke vil tåle vanlig bruk av vann eller lekkasjer. Dette kan føre til fuktskader på tilstøtende konstruksjoner.
- Våtrommet må totalrenoveres. Alle forhold med tettesjikt, våtsone, sluk m.m. må dokumenteres.

Begrenset ventilasjon kan føre til dårlig luftkvalitet og økt risiko for fuktskader.

Kostnadsestimat: 100 000 - 200 000

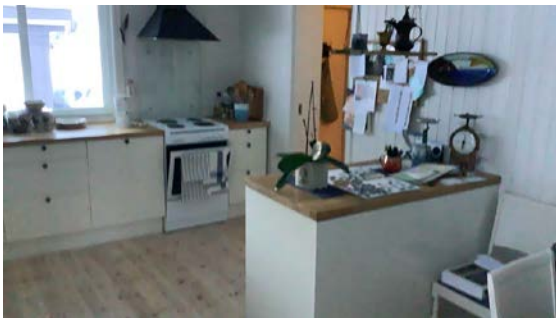
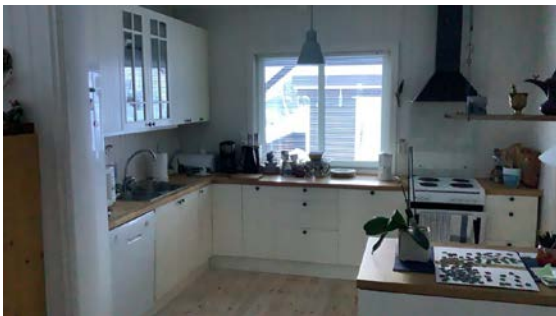
### 1.ETG. HOVEDPLAN > KJØKKEN

#### TG 1 Avtrekk

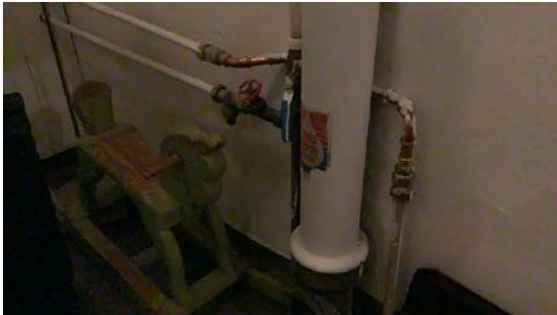
### ! TG 1 Ventilasjon

Boligen har naturlig ventilasjon.

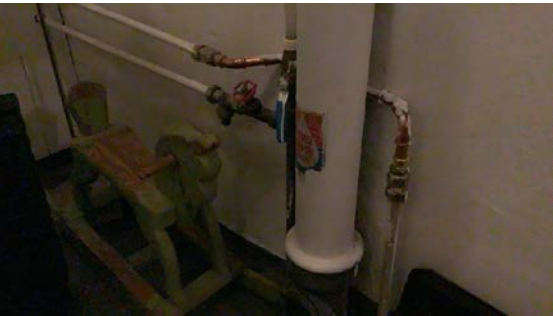
### ! TG 2 Avløpsrør

Det er avløpsrør av plast og støpejern.

- I forbindelse med oppgradering av våtrom vil det være naturlig med utskiftning av rør.
- Tidspunkt for utskiftning av avløpsrør nærmer seg.
- Eldre avløpsrør har blant annet større sannsynlighet for lekkasjer, noe som kan føre til omfattende og kostbare vannskader i boliger.

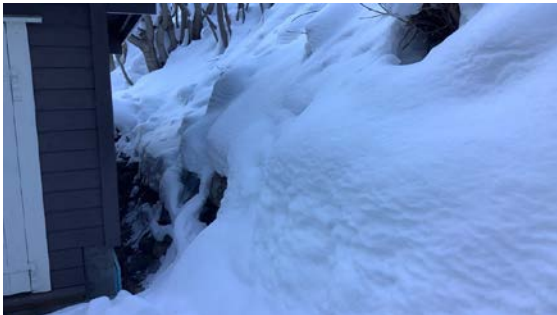
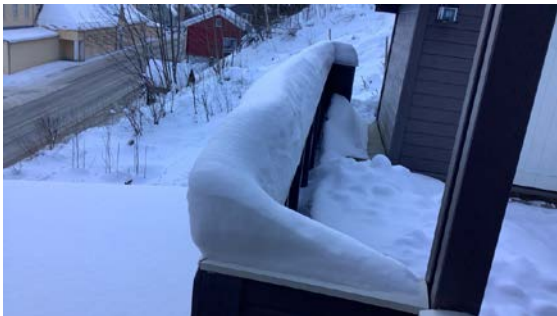
#### TG 3 Forstøtningsmur

Forstøtningsmur er av betong.

- Det er påvist større sprekker og/eller skjevheter i muren.

- Påviste skader må utbedres.

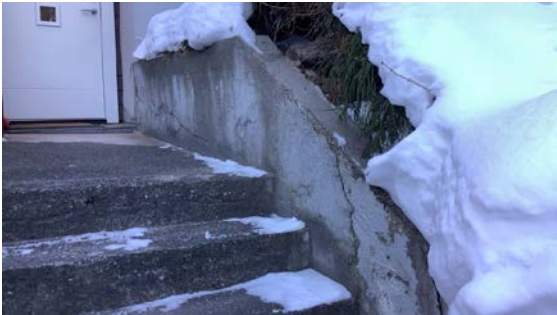
#### TG IU Terrengforhold

Området er svært hellende og har terrasserte områder som uteplass.

- Det bør foretas nærmere undersøkelser av tomta når den er snøfri.

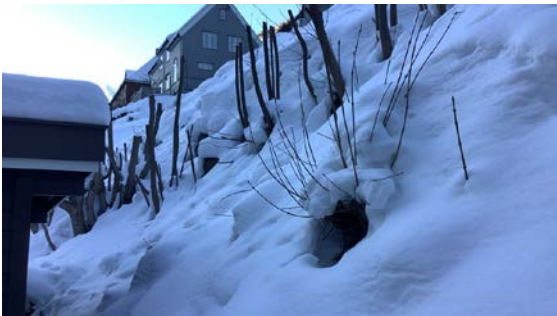
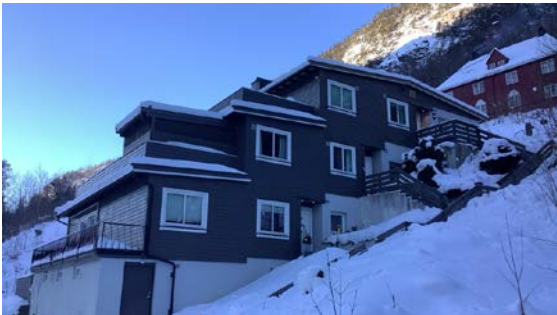
#### TG I Utvendige vann- og avløpsledninger

Utvendige avløpsrør er av plast og er fra 2022. Det er offentlig avløp via private stikkledninger  
Utvendige vannledninger er av plast (PEL) og er fra 2022. Det er offentlig vannforsyning via private stikkledninger.
