**aktiv.**

Ekornstien 1, 2817 GJØVIK

**Tiltalende andelsbolig med  
nydelig Mjøsutsikt – barnevennlig  
og attraktiv beliggenhet – nær  
skole/ barnehage.**

| Tilstandsrapport ..... | 63 |

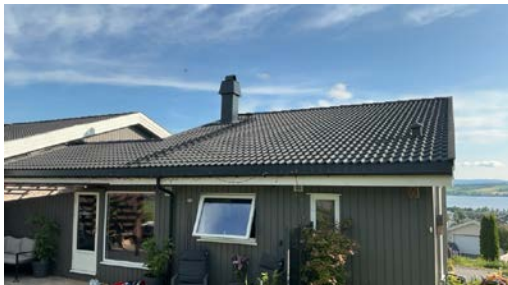
### Nedløp og beslag

Utvendige beslag, takrenner og nedløp i metall. Vindskier og toppbord i treverk med beslag.

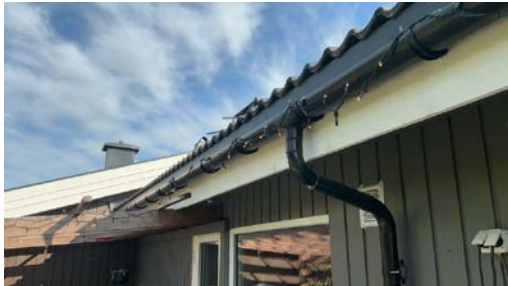
## TG 2 Veggkonstruksjon

Yttervegg i isolert bindingsverk som var normal byggeskikk på oppføringstidspunktet. Stående utvendig trekledning.

- Det er avvik:

Ved evt. utskifting av panel og etterisolering anbefales det at det etableres luftespalte iht. dagens anbefalinger og at bygningsdelen utføres skadedyrsikker.

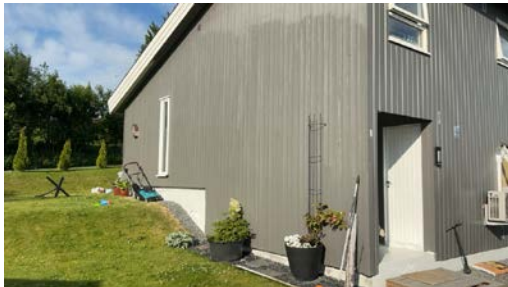
## TG 2 Takkonstruksjon/Loft

*Punktet må sees i sammenheng med Taktekking*

Takkonstruksjonen er lukket og ikke tilgjengelig for inspeksjon. Ved enkle fuktmålinger registrerte jeg ikke verdier for skadelig fukt. Tilstandsgrad er angitt ut fra det som visuelt er synlig på befaringsdagen.

### Vurdering av avvik:

- Det er avvik:

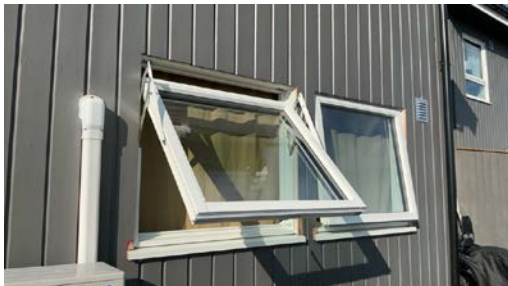
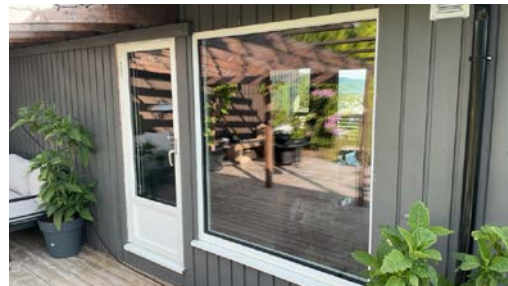
## TG 1 Dører

Ytterdør i treverk med 2-lags energiglass.  
Balkongdører i plast med 3-lags energiglass.

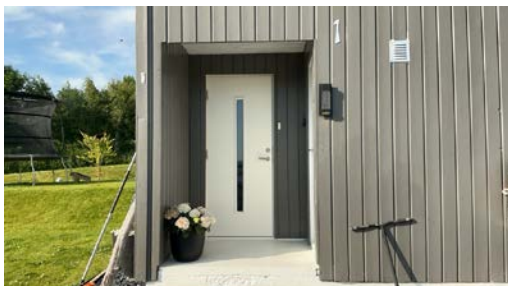
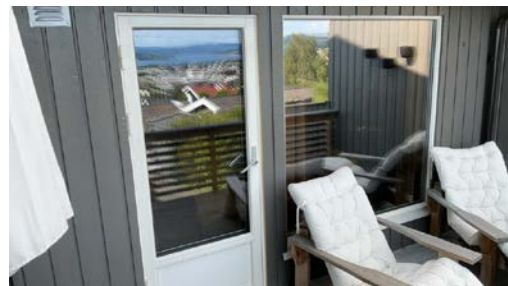
## TG 1 Balkonger, terrasser og rom under balkonger

Veranda med utgang fra stue, mot vest: Konstruksjoner og overflater utført i treverk. Pergola i trekonstruksjoner over halve verandaen.  
Balkong med utgang fra stue, mot øst: Konstruksjoner, overflater, rekkverk og håndlist i treverk. Terrasser/verandaer som står under åpen himmel vil alltid ha vedlikeholdsbehov, dette må påregnes.

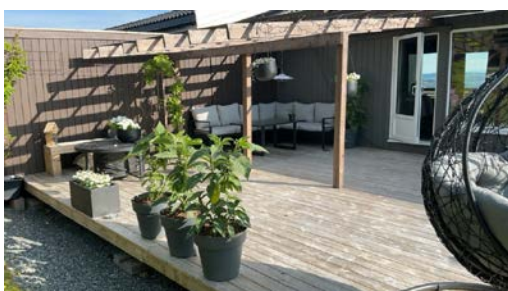
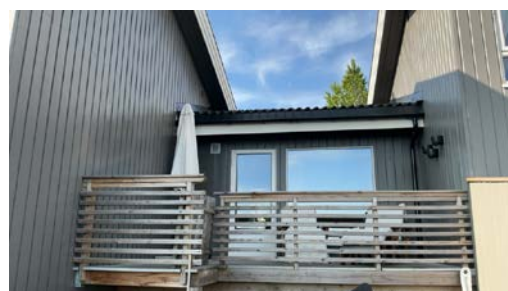
## TG 2 Utvendige trapper

Det er avvik:  
Det er registrert sprekk i betongtrappen.

Trapp i betong ved inngang.

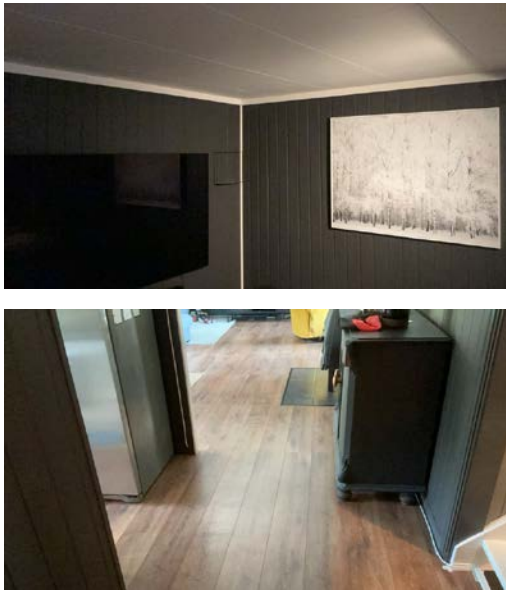
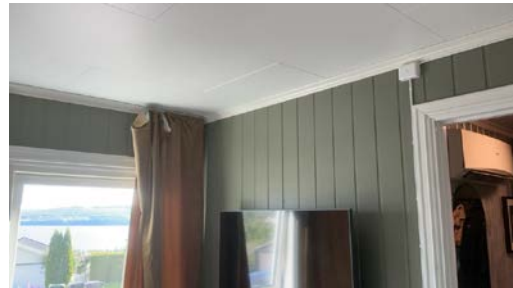
### 1 TG 2 Etasjeskille/gulv mot grunn

Bygningen har støpt gulv på grunnen.

- Det er målt høydeforskjell på mellom 15-30 mm gjennom hele rommet. Tilstandsgrad 2 gis med bakgrunn i standardens krav til godkjente måleavvik.
- Målt høydeforskjell på mellom 10 - 20 mm innenfor en lengde på 2 meter. Tilstandsgrad 2 gis med bakgrunn i standardens krav til godkjente måleavvik.

Det er påvist totalt høydeavvik over 15mm.

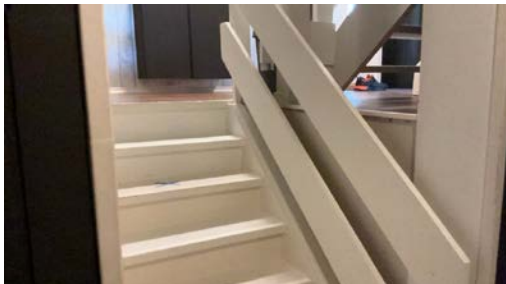
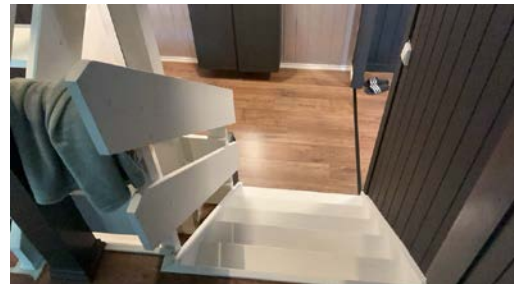
## TG 1 Innvendige dører

Innvendige dører med malte profilerte overflater.

Justeringer må kunne påregnes på tredører som kan bevege seg gjennom ulike årstider. Enkelte sår/merker må påregnes ( normal bruksslitasje)

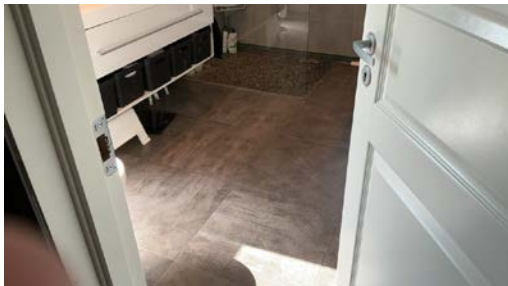
### **Sluk, membran og tettesjikt**

- Det er avvik:

Det er ikke behov for utbedringstiltak siden våtrommet fungerer i dag, men skader/ følgeskader kan oppstå på eldre ikke fuksikre våtrom. Det kan generelt ikke gis garanti for flislagte flater, da membran ikke kan kontrolleres.

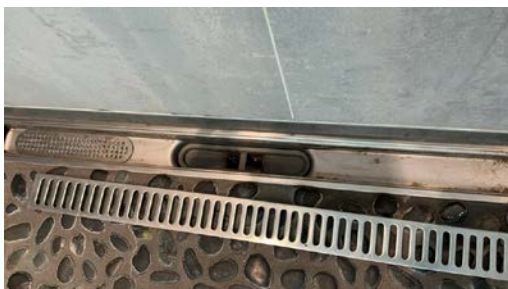
### **Sanitærutstyr og innredning**

- Det er ikke påvist tilfredsstillende løsning for å synliggjøre lekkasje fra innebygget systerne.

- Det må gjøres tiltak for å lukke avviket.

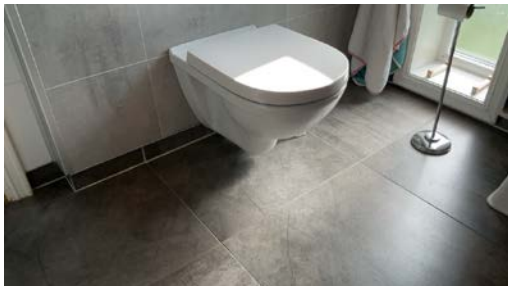
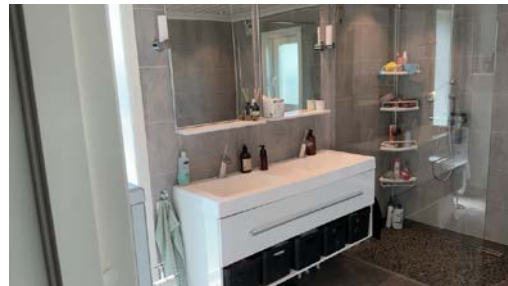
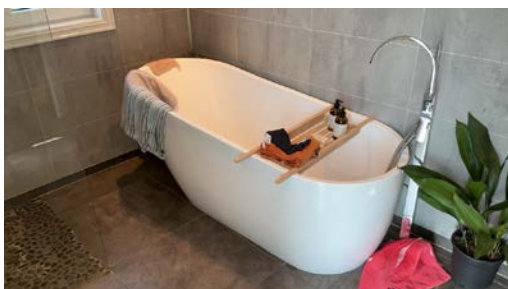
### Ventilasjon

- Det er avvik:

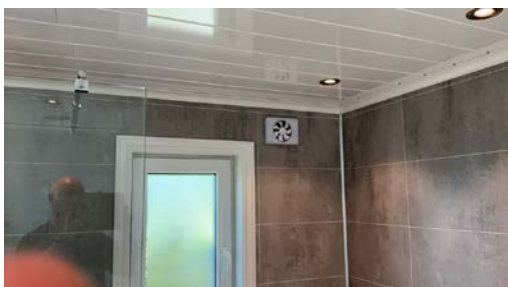
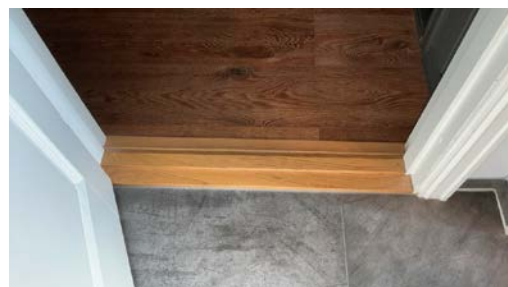
### Tilliggende konstruksjoner våtrom

Hulltaking er foretatt og det er ikke påvist unormale forhold.

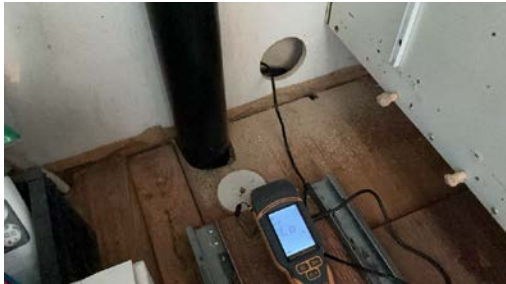
#### **TG 1** Overflater og innredning

Kjøkken med glatte fronter. Laminerte benkeplater. Fliser mellom benk og overskap. Nedfelt oppvaskkum i børstet rustfritt stål, med ett-greps blandebatteri. Integrert koketopp og komfyr. Avsatt plass til oppvaskmaskin og kjøleskap. Det er normalt at innredninger og fronter kan være/er utsatt for slitasje. Det kan derfor være enkelte skader/slitasjer som betraktes som mindre overflateskader. Slike skader blir derfor ikke spesifisert, vurdert eller bemerket.

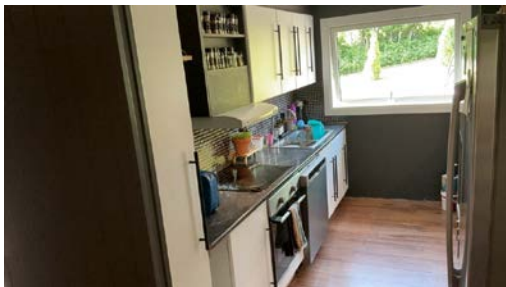
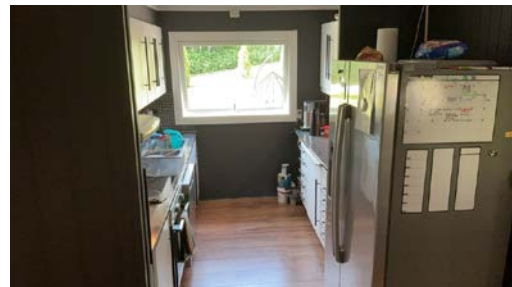
#### **TG 1** Avtrekk

Kjøkkenventilator er montert over komfyr.

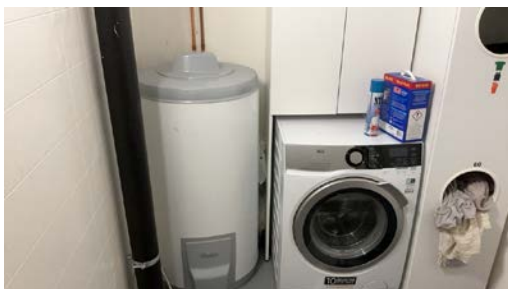
## KJELLER > VASKEROM

### TG 1 Teknisk anlegg

Plass til vaskemaskin, tørketrommel og varmtvannsbereder.

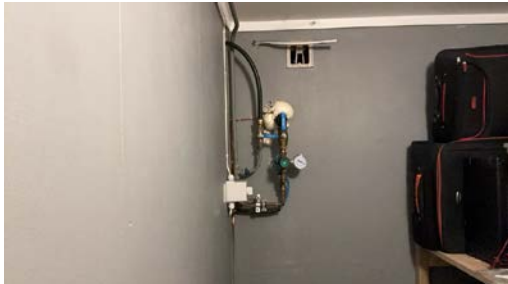
## TG 1 Avløpsrør

Synlige avløpsrør i: Plast.

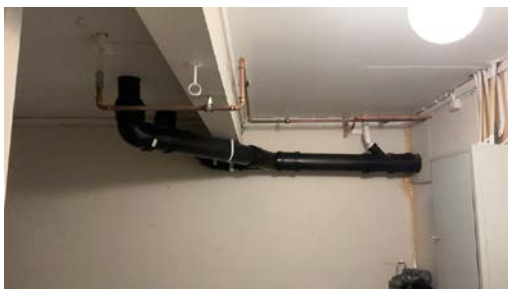
### TG 2 Vannledninger

- Mer enn halvparten av forventet brukstid er passert på innvendige vannledninger.
- Det er avvik:

Anlegget er ikke teknisk vurdert. Jeg er ikke VVS fagmann, kontakt rørlegger for evt. nærmere kontroll av anlegget. Bunnledningene og utvendige ledninger er nedgravd og ikke tilgjengelig for inspeksjon.

- Det er ikke behov for utbedringstiltak siden anlegget fungerer i dag, men ut ifra alder kan skader plutselig oppstå på eldre anlegg.

Anbefaler å montere lekkasjestopper på utsatte steder.

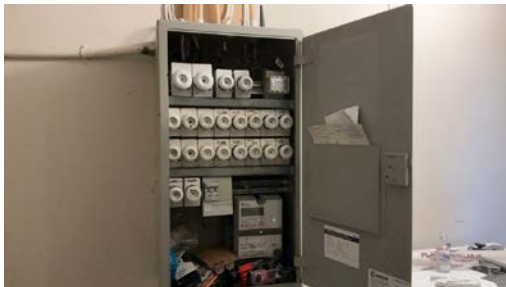
## TG 2 Elektrisk anlegg

Jeg er ikke el. fagmann og det er ikke foretatt kontroll av det elektriske anlegget. Kontroll utført av sertifisert EL-kontrollør/takstmann anbefales derfor på generelt grunnlag. Det vil alltid kunne finnes avvik ved nøye gjennomgang av anlegget av fagperson selv om jeg ikke har sett dette eller kommentert det her. Kostnader til retting vil kunne påregnes. Kapasitet på kurser bør vurderes av kjøpere, da man vil ha individuelle behov og dette påvirkes av bruksmønsteret i boligen. Punkt nummer 1-7 er besvart av eier og er ikke takstingeniørens vurdering.

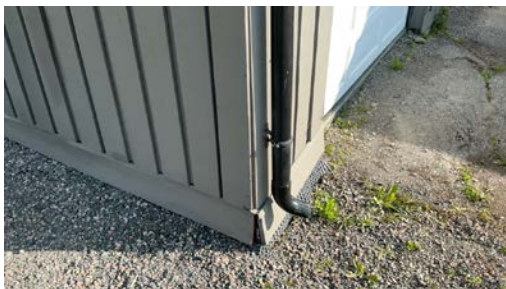
### TG 1 Fuktsikring og drenering

Grunnmursplast som utvendig fuktsikring, synlig enkelte steder. Drenert på nytt i 2023 Opplyst av eier.

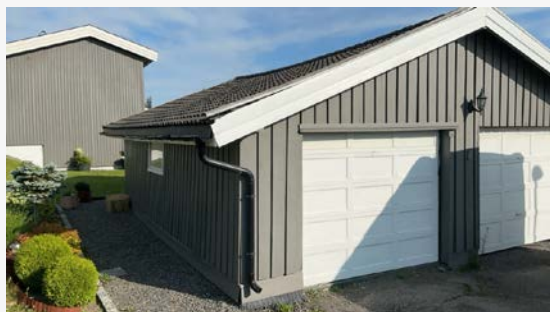
### Garasje

**Anvendelse**

garasje
