Myrvangvegen 95, 2335 STANGE

**Salgsobjekt:** Rekkehusleilighet  
**Eierform:** Eierseksjon  
**Byggeår:** 2014  
**BRA-i/BRA Total** 60 m<sup>2</sup>/65 m<sup>2</sup>  
**Tomtstr.:** 6430.1 m<sup>2</sup>, felles for sameiet  
**Soverom:** 2  
**Gnr./bnr.** Gnr. 97, bnr. 198  
**Snr.** 11  
**Oppdragsnr.:** 1213260015

| Tilstandsrapport ..... | 34 |

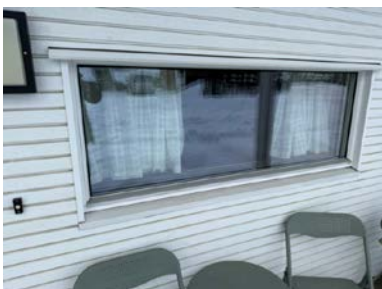
## TG 2 Dører

Boligen har entrédør med glassfelt. Balkongdør (skyvedør) med karm av tre, og tre-lags glass.

Konsekvensen er redusert tetthet og funksjon i dørkonstruksjonen. Balkongdøren bør justeres og tetningslister skiftes ved behov. Dersom tilfredsstillende tetthet ikke oppnås etter justering og vedlikehold, bør utskifting av dør påregnes.

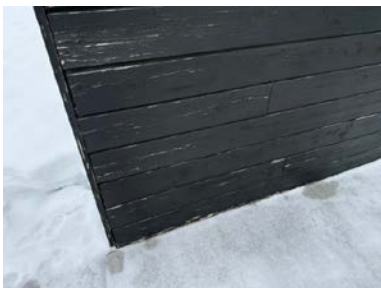
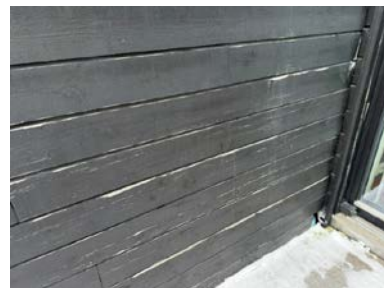
## TG 2 Andre utvendige forhold

Felles takoverbygd inngangsparti.

Konsekvensen er behov for vedlikehold for å opprettholde funksjon og levetid. Overflater bør rengjøres, skrapes og behandles med ny overflatebehandling.

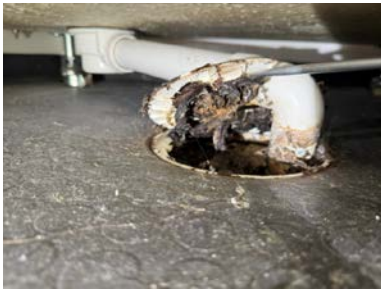
Mer enn halvparten av forventet brukstid er passert for membranløsningen. Sluket har begrenset mulighet for inspeksjon og rengjøring som følge av plassering under dusjkabinett og tilstøtende baderomsinnredning. Dette medfører økt risiko for redusert funksjon, manglende oppdagelse av avvik og skadeutvikling i slukområdet over tid.

Konsekvensen er økt sannsynlighet for fuktrelaterte skader dersom svikt oppstår uten å bli oppdaget. Fortsatt bruk av dusjkabinett anbefales, da dette begrenser vannbelastningen på gulv og vegger. Ved fremtidig oppgradering av våtrommet bør sluk, membran og tettesjikt fornyes i sin helhet.
