Symreveien 15B

Innholdsrik selveierleilighet med garasje. Middels god stand og renovering må påregnes.

Befaringsdato: 24.04.2026

Rapportdato: 30.04.2026

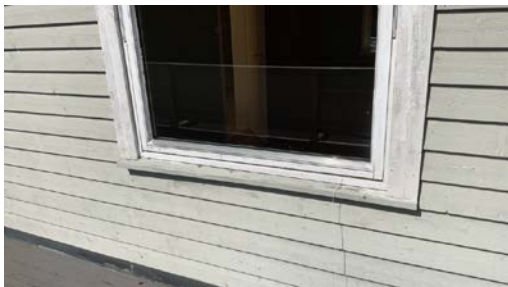
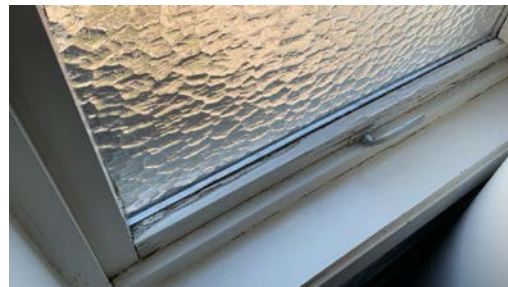
TG 2 Eldre vinduer

Avvik: Eldre karmen og rammer er værslitte. Eldre isolerglass har begrenset gjenværende levetid.

På eldre vinduer må det påregnes vedlikehold, samt at enkelte kanskje må skiftes.

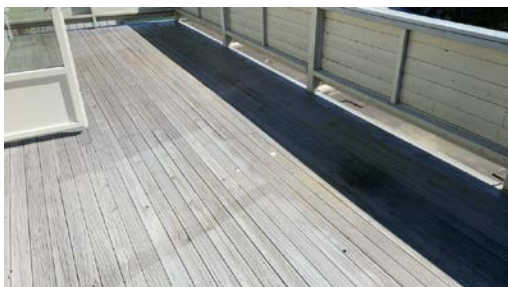
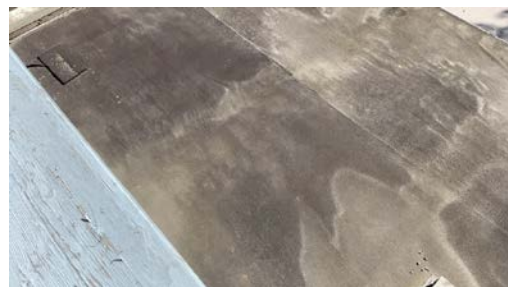
Avvik: Mer enn halvparten av forventet brukstid er passert på tettesjikt/membran. Det er værslitt/oppsprukket trevirke/trepaneler.

- Tidspunkt for utskiftning av tettesjikt/membran nærmer seg ut ifra alder på dagens tekking.
- Andre tiltak:

Dekke og rekkverk bør overflatebehandles.

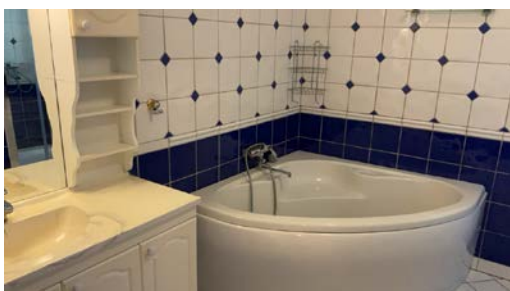
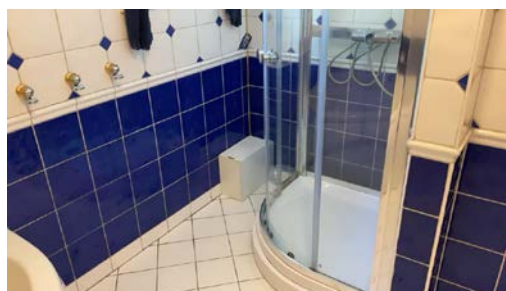
2. ETASJE > BAD

Avvik: Våtrommet må oppgraderes for å tåle normal bruk etter dagens krav. Selv om forventet brukstid er overskredet, fungerer rommet med dagens bruk.

- Manglende oppgradering av våtrommet medfører høy risiko for at konstruksjonene ikke vil tåle vanlig bruk av vann eller lekkasjer. Dette kan føre til fuktskader på tilstøtende konstruksjoner.
- Våtrommet har behov for omfattende oppgraderinger. For å sikre en løsning som oppfyller gjeldende krav, bør tettesjikt, sluk og røropplegg oppgraderes og dokumenteres.

Kostnadsestimat: 200 000 - 500 000

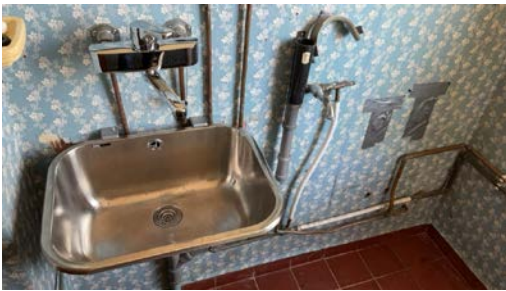
2. ETASJE > VASKEROM

Avvik: Våtrommet må oppgraderes for å tåle normal bruk etter dagens krav.

- Manglende oppgradering av våtrommet medfører høy risiko for at konstruksjonene ikke vil tåle vanlig bruk av vann eller lekkasjer. Dette kan føre til fuktskader på tilstøtende konstruksjoner.
- Våtrommet har behov for omfattende oppgraderinger. For å sikre en løsning som oppfyller gjeldende krav, bør tettesjikt, sluk og røropplegg oppgraderes og dokumenteres.

Kostnadsestimat: 100 000 - 200 000

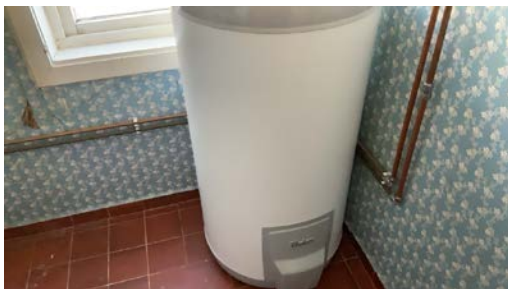
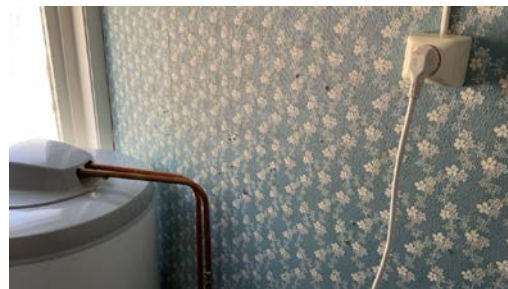
Avvik: Det er ikke påvist tilfredsstillende el-tilkobling av varmtvannstank iht. gjeldende forskrift.

- Det bør etableres tilfredsstillende el-tilkobling etter gjeldende forskrift.
