Stødlevegen 229, 5590 ETNE

**Innholdsrik enebolig beliggende i naturskjønne omgivelser | Herlig uteområde | Lekkert kjøkken | Moderne bad og vaskerom**

# Innholdsrik enebolig beliggende i naturskjønne omgivelser | Herlig uteområde | Lekkert

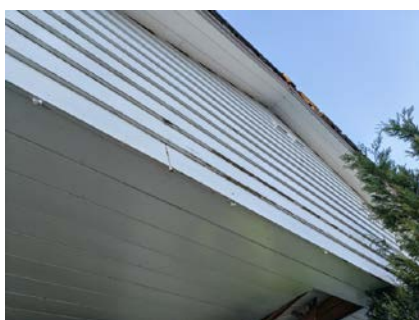
Det er funnet to luker til kaldtloft i denne boligen, der ene luken er plassert i 2.etg som normalt, også er det egen luke utenfor inngangsdør. Det er kaldtloft med utvendig luke de mest markante avvikene er funnet.

- Det er påvist avvik rundt gjennomføringer i takflaten.
- Det er registrert symptom på aktivitet fra skadedyr.

Takkonstruksjon med adkomst via luke inngangsdør : Det er flere fuktskjolder, også mer markante enn innvendig. Dette området er svært begrenset tilgjengelig for nærmere undersøkelser og er kun undersøkt fra luke.

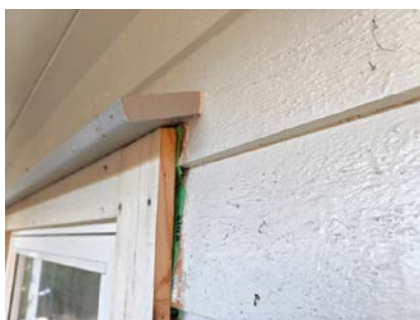
Som følge av fravikende innsetningsdetaljer anbefales det nærmere undersøkelser.

Eier opplyser det er utført slik med overlegg for å spare seg for å tiltak med å rive kledning.

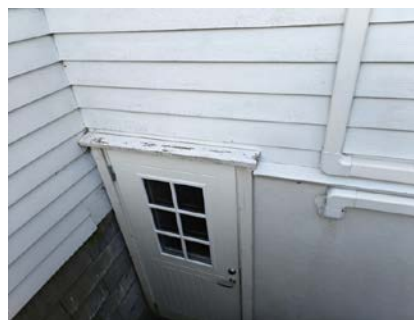
## TG 2 Dører

Ytterdører i tre

Fravikende innsetningsdetaljer kan medføre svekket funksjonalitet som medfører trekk, manglende klimaskjerm/utetthet og/eller vanskeligheter med åpning og lukking o.l.

Som følge av fravikende innsetningsdetaljer anbefales det nærmere undersøkelser.

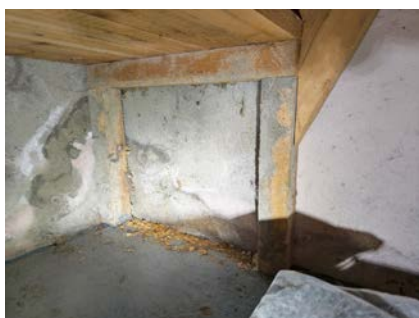
## TG 2 Kryp kjeller

Bygningen har krypkjeller under trebjelkelag og stubbegulv.

- Det er ikke adgang til deler av krypkjelleren. Kryp kjeller er kun vurdert i tilgjengelige deler. Kryp kjeller regnes for å være en risikokonstruksjon som er utsatt for fukt- og råteskader i bunnsvill, trebjelkelaget og andre tilstøtende konstruksjoner, på grunn av fuktighet fra grunnen og kondensering ved temperaturforskjeller. Selv om det ikke er avdekket tegn på skader, betyr ikke dette nødvendigvis at det ikke foreligger skader i eller i forbindelse med krypkjelleren.
- Det er ikke tilfredsstillende ventilering av krypkjeller.

Det er noen kryperom som kun er mulig å inspisere gjennom luke. Det er ikke observert vesentlige negative symptom fra luke/åpning. Fuktmåling underbygger også dette med tørre verdier i treverk ved luke.

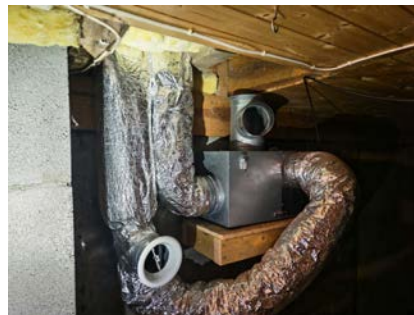
Stedvis uoversiktlig situasjon

- Anlegget må sjekkes av fagperson.
- Det bør etableres veggventiler/vindusventiler i alle oppholdsrom som ikke har det.
