# Tilstandsrapport

Boligbygg med flere boenheter

Malerhaugveien 37 , 0661 OSLO

Oppdragsnr.: 18206-1103

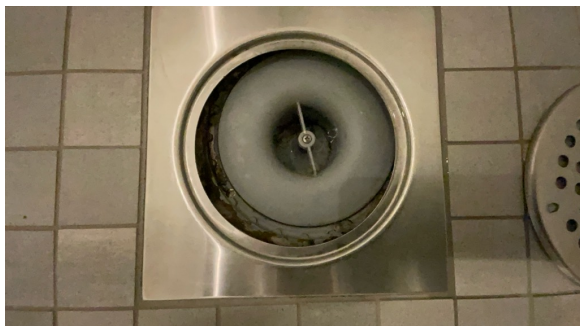
### Beskrivelse

Det er plastsluk. Det er ikke mulig å konstatere om membranen er festet til klemringen på denne type sluk.

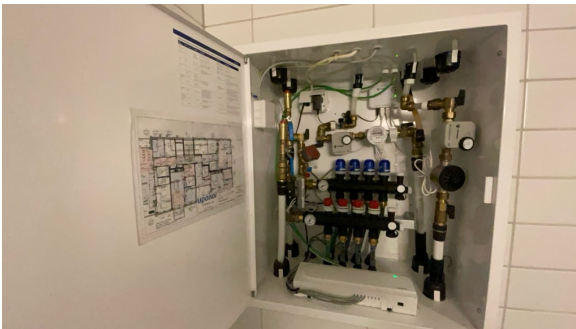
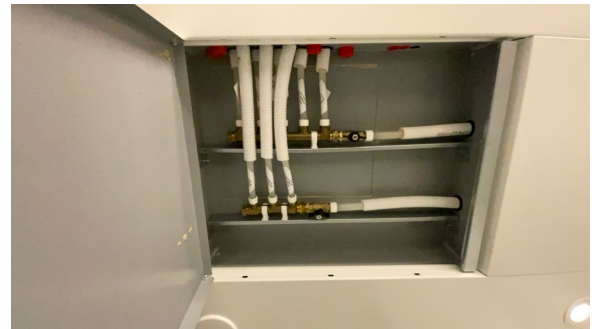
Det er rør i rørsystem med fordelerskap på badet. Det er stoppekraner i fordelerskapet.

Kontrollen er avgrenset til innvendig i boligen, og kontrollen stopper ved veggjenomføringer. Resterende er sameiet/borettslaget sitt ansvar
