Lifland 24, 2849 KAPP

**Hjemmekoselig og fin halvpart av
tomannsbolig - 2 soverom - stor
terrasse - gode sol- og
utsiktsforhold - garasje.**

Befaringsdato: 12.03.2025 Rapportdato: 27.03.2025 Oppdragsnr.: 19185-1778 Referansenummer: DC5018
Autorisert foretak: Factum Takst AS Sertifisert Takstingeniør: Amund Forset Vår ref: Ola Kjeldsberg

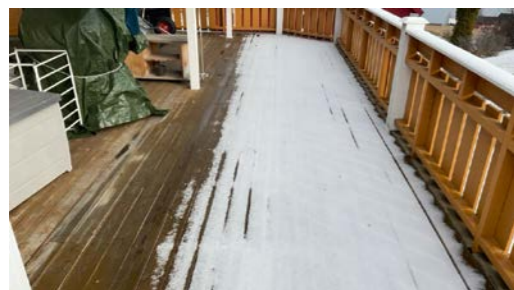
TG 1 Utvendige trapper

Trapper bygget i trevirke som står under åpen himmel vil alltid ha vedlikeholdsbehov, dette må påregnes.

- Det bør foretas nærmere undersøkelser av utvendige trapper når de er snøfri.

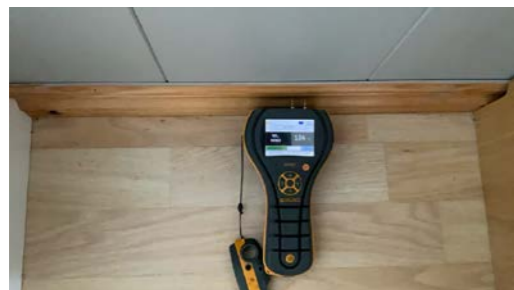
IG 1 Innvendige trapper

Innvendige trapper mellom etasjer er utført i trekonstruksjoner.

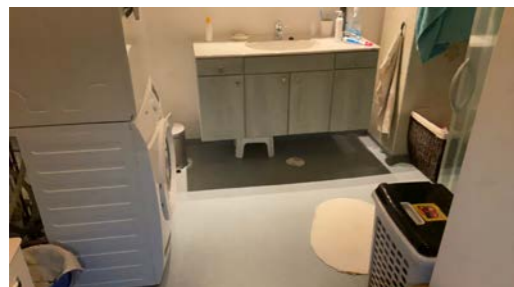
TG 1 Ventilasjon

Baderomsinnredning med profilerte fronter, heldekkende servant, og speil over med tilhørende belysning. Gulvmontert toalett. Opplegg/plass til vaskemaskin. Det er ventil i himling. Det er mekanisk avtrekk fra rommet, og tilluft i dør.

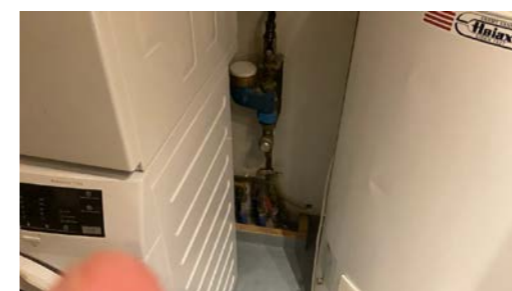
TG 2 Avløpsrør

Synlige avløpsrør i: Plast. Anlegget er ikke teknisk vurdert. Jeg er ikke VVS fagmann. Kontakt rørlegger for evt. nærmere kontroll av anlegget. Bunnledningene og utvendige ledninger er nedgravd og ikke tilgjengelig for inspeksjon.

- Det er ikke behov for utbedringstiltak siden anlegget fungerer i dag, men ut ifra alder kan skader plutselig oppstå på eldre anlegg.

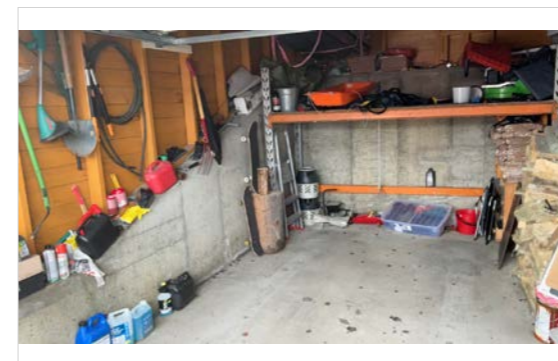
Garasje oppsatt på støpt bakvegg/sidevegg tilpasset utvendig terreng. Det er i senere tid støpt plate på mark. Støttemur mot terreng, mot sør, utenfor garasjen. Vegger er over bakken, utført i trekonstruksjoner. Tak er utført med ståldragere, trekonstruksjoner og gips. Utvendig malt trepanel. Tettesjikt mellom garasje og veranda var ikke tilgjengelig for inspeksjon. Det er veranda i trekonstruksjoner over garasjen. Det ble ikke observert fukt/lekkasje fra denne på befaringdagen. Det er leddport med fjernstyring. Direkte adkomst til bod.

2018 Endret/modernisert Støpt plate på grunn, satt inn leddport, med fjernstyring.
