Hovsveien 7, 1831 ASKIM

**Velholdt og pen leilighet på hele
101 kvm. Heis. P-kjeller.
3.etg med sentral beliggenhet.
18 kvm balkong med kveldssol.**

Nøkkelinformasjon

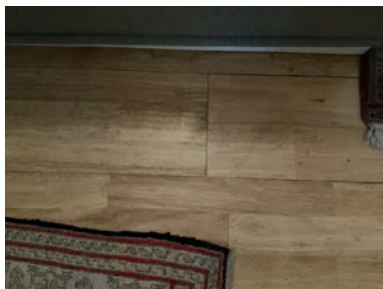
TG 1 Etasjeskille/gulv mot grunn

Frittstående dekker av prefabrikerte betongelementer mellom etasjene. Foretatt kontroll av planhetasvik i etasjeskillet, målt mellom 3-6 mm avvik. Dette er innenfor standardens krav til godkjent måleavvik.

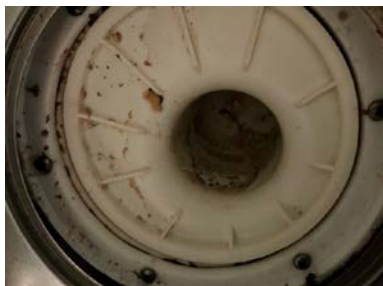
3. ETASJE > BAD/VASKEROM

TG 2 Sanitærutstyr og innredning

- Det er ikke påvist tilfredsstillende løsning for å synliggjøre lekkasje fra innebygget sisterner.
- Det er ikke etablert synliggjøring for lekkasjevann under det vegghengte toalettet, noe som gjør det vanskelig å raskt oppdage eventuelle lekkasjer. Dette kan føre til at lekkasjevann går ubemerket og potensielt skader andre installasjoner eller bygningsdeler.

- Andre tiltak:
 - Det bør etableres en løsning for å synliggjøre lekkasjevann under det vegghengte toalettet, slik at lekkasjer raskt kan oppdages. Uten tiltak kan lekkasjevann forbli uoppdaget, noe som kan føre til skjulte fuktskader.
