# Enebolig med barnevennlig beliggenhet - Stor garasje med hobbyrom - Rolig område

# gnr. 18, bnr. 205

Befaringsdato: 25.09.2023

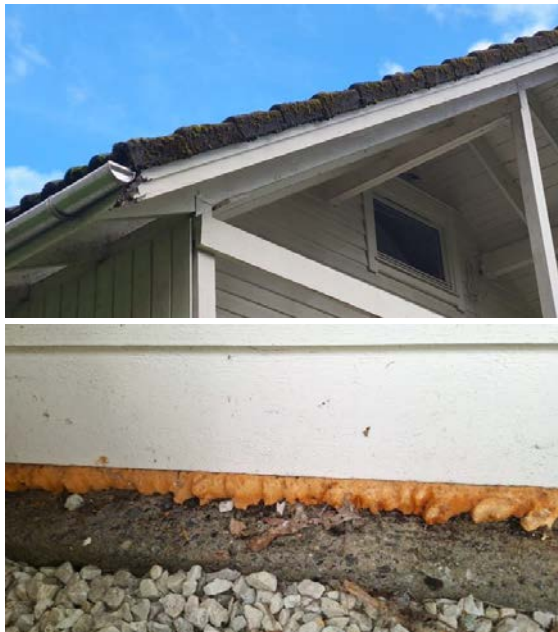
Veggene har bindingsverkskonstruksjon fra byggeår. Utvendig tekket med trekledning. Det er ikke registrert skader i kledningen pga tett luftespalte.

- Det er ingen eller liten lufting i nedre kant av kledning mot grunnmur. Det er råteskader i vindskiene.

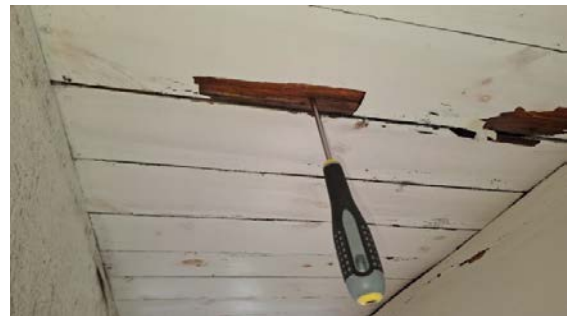
Tak over altanen

- Det er avvik:

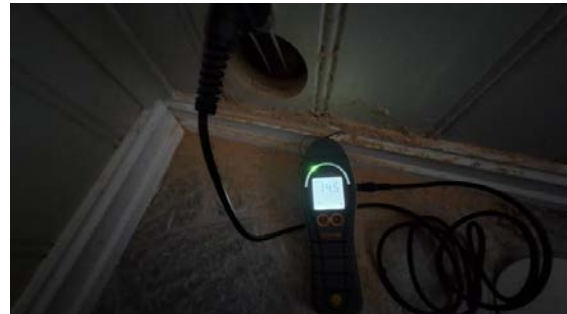
Gulvet er av betong. Veggene har plater. Hulltaking er foretatt uten å påvise unormale forhold. Hulltaking er foretatt i soveromsvegg. Fuktkvotemåling (vekt%) i konstruksjonen ble målt til 14.5.

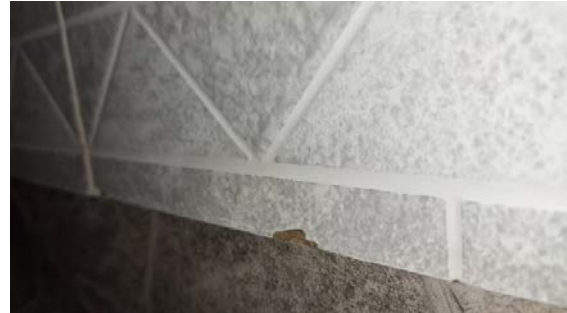
Veggene har baderomsplater.

- Det er tegn på fuktskader nederst på våtromsplater. Rørgjennomføringer i vegg ved badekaret er ikke tette.

Rommet må fornyes for å hindre fuktskader i tilliggende rom.

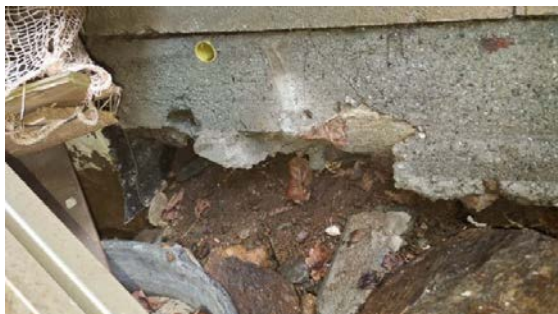
Forstøtningsmur er av betong.

- Det er avvik:
