Slåttsvelia 22 A, 2386 BRUMUNDDAL

Salgsobjekt: Del av tomannsbolig
Eierform: Eierseksjon
Byggeår: 2019
BRA-i/BRA Total 89/106 kvm
Tomtstr.: 3969.4 m²
Gnr./bnr./snr. Gnr. 35, bnr. 69, snr. 16
Oppdragsnr.: 1213240176

Befaringsdato: 19.09.2024

Tilstandsrapport

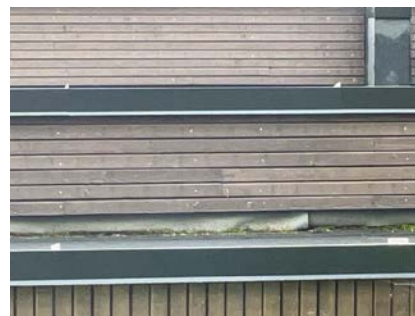
! TG 2 Nedløp og beslag

Takrenner, nedløp og beslag av metall.

- Takrenner har punktvis lekkasjer.
- Nedløp på stuesiden med utett fals.

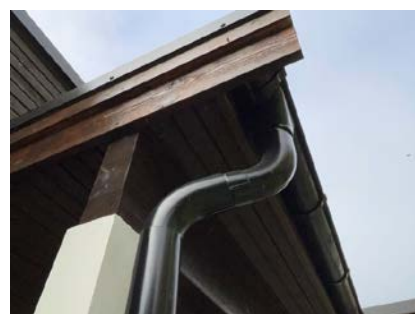
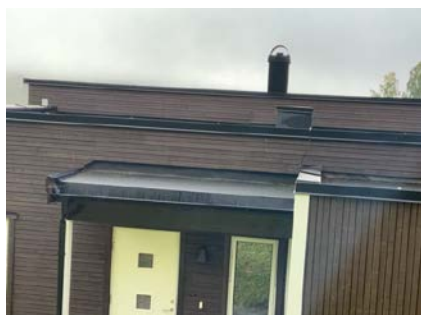
- Det er påvist andre avvik:

- Det må foretas tiltak for å lukke avviket.

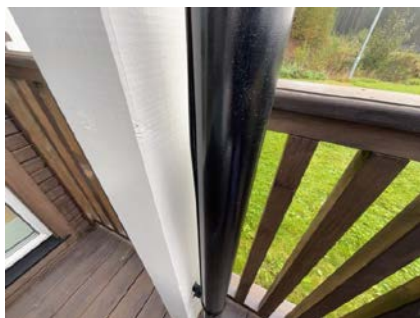
TG 2 Veggkonstruksjon

Bindingsverkskonstruksjon fra byggeåret. Utvendige fasader med bordkledning. Påregnelig med overflatebehandling på kort sikt.

- Det må foretas tiltak for å lukke avviket.

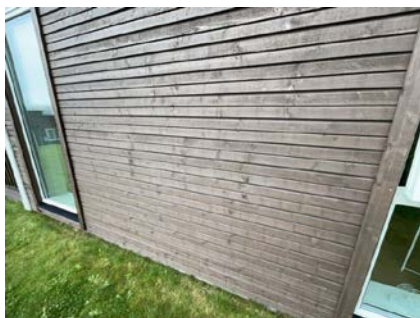
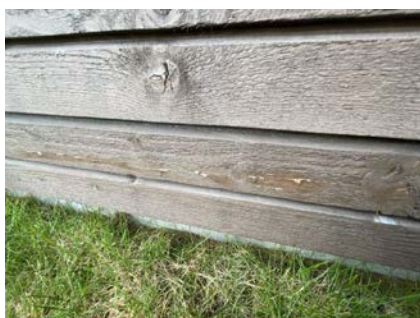
Vurdering av avvik:

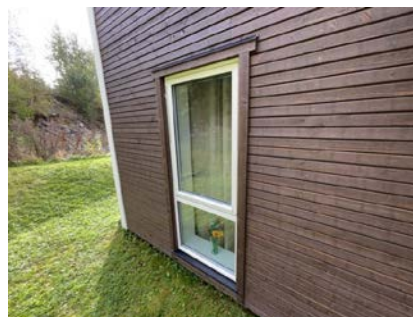
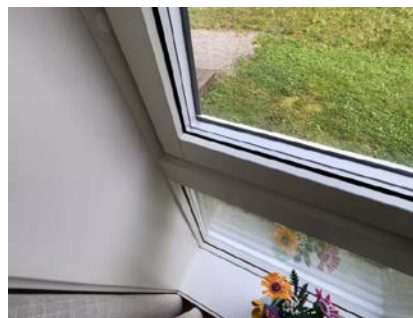
Malte trevinduer med 3-lags isolerglass fra 2018.

Årstall: 2018 Kilde: Produksjonsår på produkt

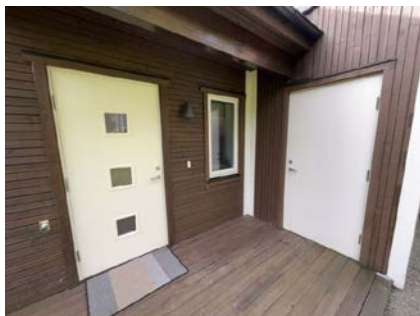
TG 2 Dører

Malt ytterdør med klart glassfelt. Malt boddør i tett utførelse. Malt balkongdør med 3-lags isolerglass fra 2018.

- Det er påvist avvik rundt innsettsdetaljer.
- Det er påvist andre avvik:

- Det må foretas tiltak for å lukke avviket.

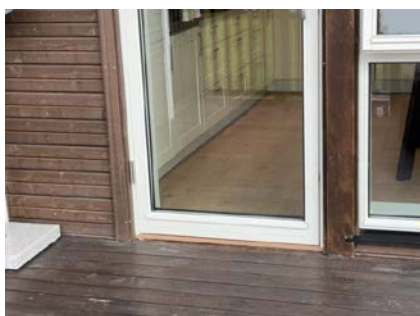
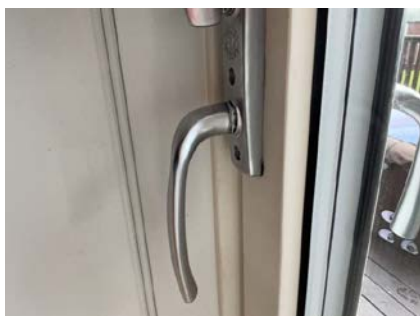
TG 2 Balkonger, terrasser og rom under balkonger

Inngangsparti med konstruksjoner og spaltegulv av treverk. Terrasse med konstruksjoner, spaltegulv, rekkverk og håndlist av treverk.

- Det må foretas tiltak for å lukke avviket.

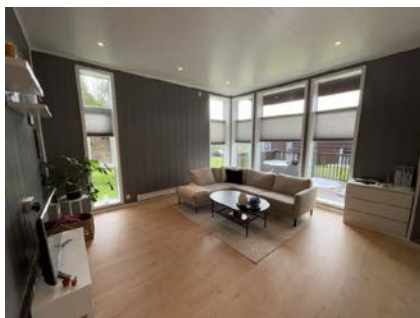
TG 1 Overflater

Innvendige gulv med laminat. Innvendige vegger med malte panelplater. Innvendige himlinger med malte plater. Mindre slitasje på enkelte gulvlister, samt noen skruehull i veggene etter tidligere innfestede gjenstander.

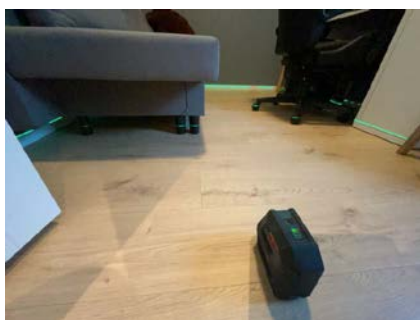
1 TG 1 Etasjeskille/gulv mot grunn

Plate på mark av støpt betong. Det er ved stikkprøvekontroll målt nivåforskjell på 8 mm innenfor 2 meter.

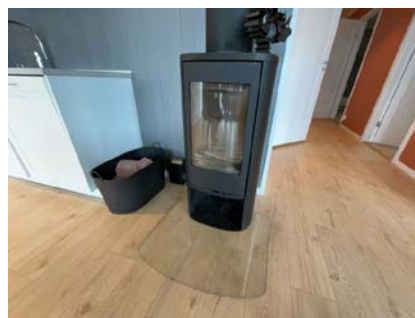
1 TG 1 Pipe og ildsted

Ett-løps stålpipe fra byggeåret. Vedovn av type Contura med gnistsikring foran ildstedet av glassplate.

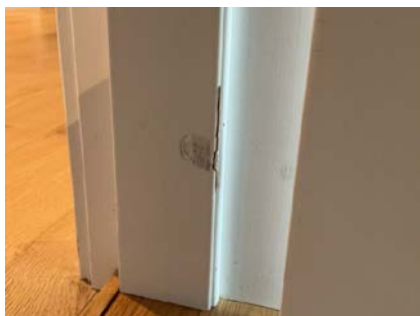
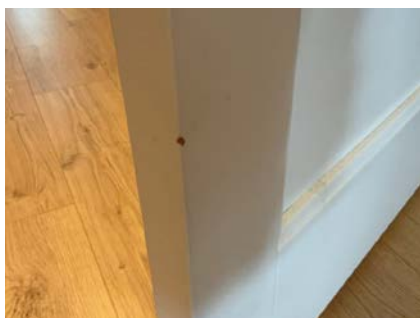
1 TG 2 Innvendige dører

- Lokal utbedring må påregnes.

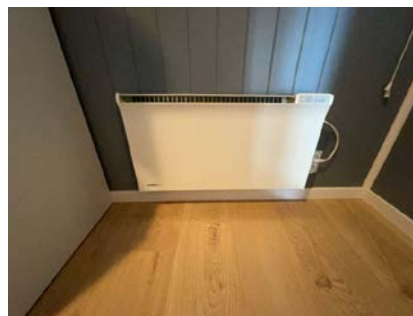
TG 0 Andre innvendige forhold

Oppvarming med elektrisitet og ved.

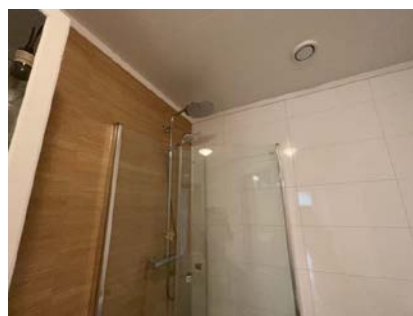
- Det er tegn på fuktskader nederst på våtromsplater.
- Våtromsplater er ikke montert fagmessig.

- Det må foretas lokal utbedring.

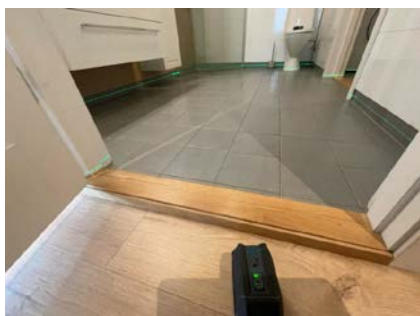
TG 0 Overflater Gulv

Gulv med fliser. Varmekilde er elektriske varmekabler. Det er målt nivåforskjell på 25 mm mellom toppen av flis ved terskel og toppen av sluket.

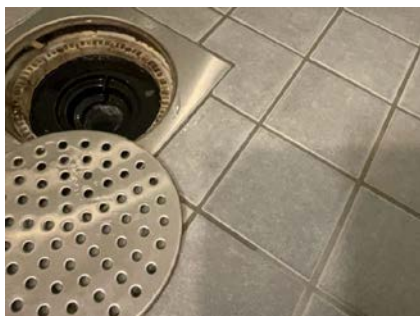
TG 0 Sluk, membran og tettesjikt

Plastsluk. Smøremembran med dokumentert utførelse.

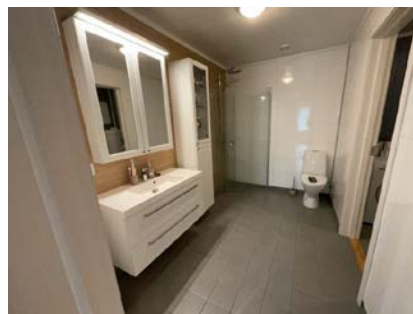
TG 1 Sanitærutstyr og innredning

Innredning med slette fronter, heldekkende servant, ett greps blandebatteri, speilskap og lyspunkt. Dusjvegger og vegghengt dusjbatteri. Gulvmontert toalett.

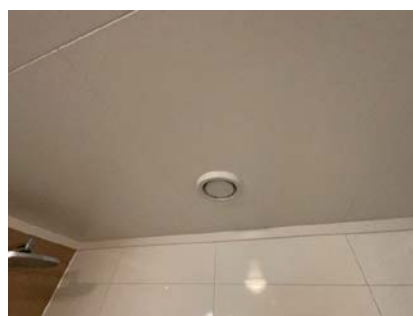
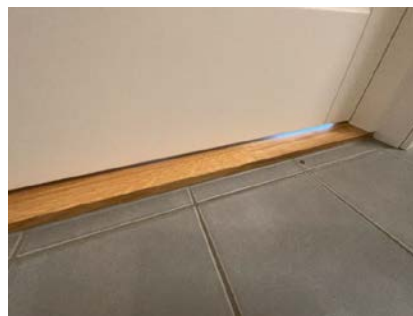
TG 0 Ventilasjon

Balansert ventilasjon. Det er etablert tilluft fra tilliggende rom.

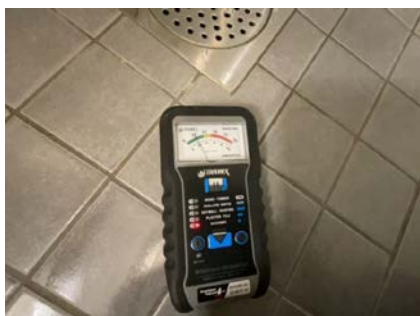
TG 0 Tilliggende konstruksjoner våtrom

Hulltaking er ikke foretatt da våtrommet er nytt og det foreligger dokumentasjon på god faglig utførelse. Fuktsøk på gulvet i dusjsonen indikerer ingen unormale forhold.

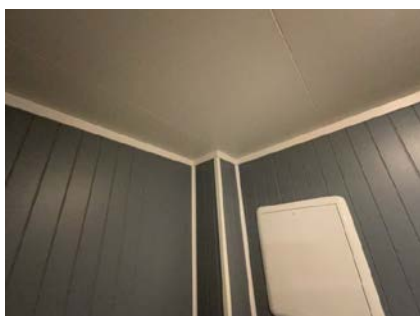
TO 1 Overflater vegger og himling

Vegger med malte panelplater og himling med malte plater. Enkelte skruer hull i veggene etter tidligere innfestede gjenstander.

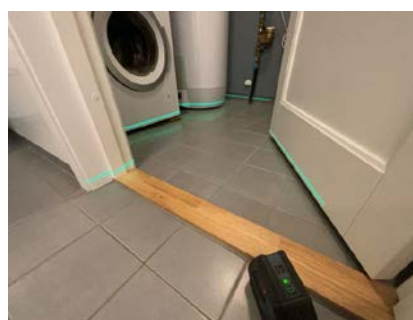
TO 0 Overflater Gulv

Gulv med fliser. Varmekilde er elektriske varmekabler. Det er målt nivåforskjell på 20 mm mellom toppen av flis ved terskel og toppen av sluket.

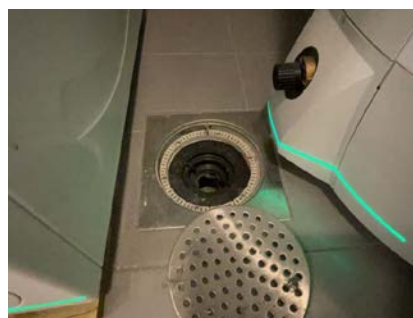
TO 0 Sluk, membran og tettesjikt

Plastsluk. Smøremembran med dokumentert utførelse.

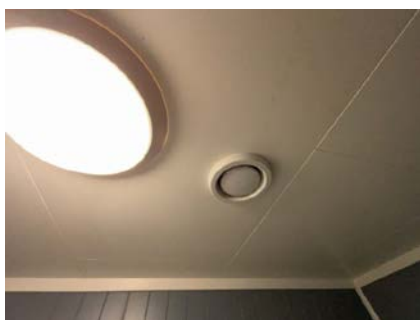
TG 0 Ventilasjon

Balansert ventilasjon. Det er etablert tilluft fra tilliggende rom.

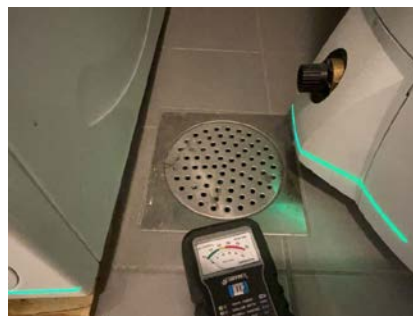
TG 0 Tilliggende konstruksjoner våtrom

Hulltaking er ikke foretatt da våtrommet er nytt og det foreligger dokumentasjon på god faglig utførelse. Fuktsøk på gulvet i dusjsonen indikerer ingen unormale forhold.

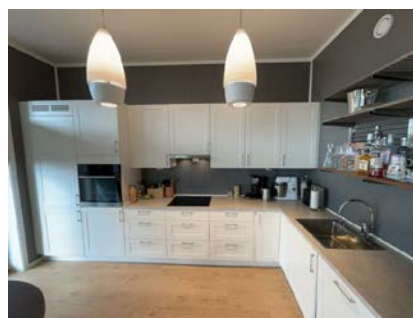
- Det er påvist skader på overflater/kjøkkeninnredning utover normal slitasjegrad.

- Det må påregnes lokal utbedring/utskiftning.

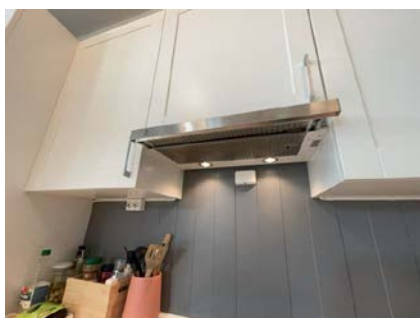
TG 2 Avtrekk

- Om mulig bør det etableres ventilasjons kanal ut i det fri fra ventilator.

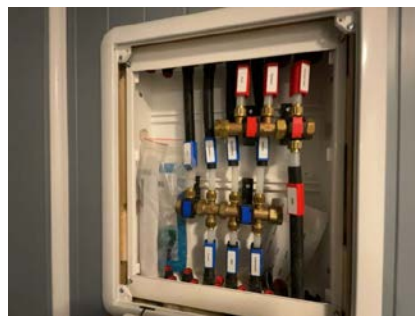
TG 0 Vannledninger

Innvendige vannledninger av rør-i-rør og kobber. Besiktiget i rørskap. Stoppekranen er plassert på vaskerommet.

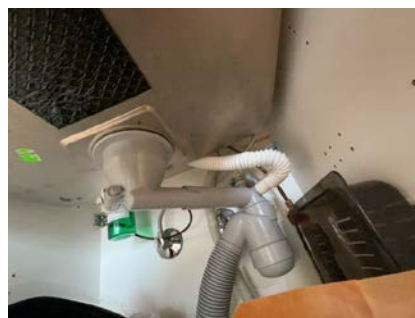
TG 0 Avløpsrør

Innvendige avløpsrør av plast/pvc. Stakemuligheter via sluk da det ikke er påvist stakeluke(r).

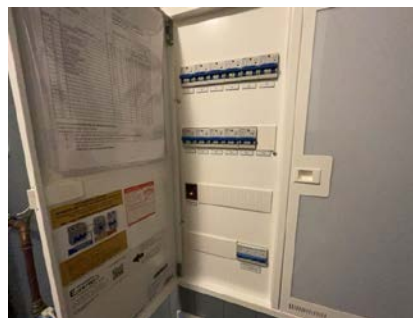
TG 0 Elektrisk anlegg

10. Er det tegn på at kabelinnføringer og hull i inntak og sikringsskap ikke er tette, så langt dette er mulig å sjekke uten å fjerne kapslinger?
Nei
11. Finnes det kursfortegnelse, og er den i samsvar med antall sikringer?
Ja
12. Foreta en helhetsvurdering av det elektriske anlegget, dets alder, allmenne tilstand og fare for liv og helse. Bør det elektriske anlegget ha en utvidet el-kontroll?
Nei

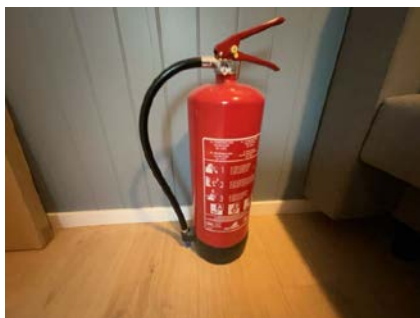
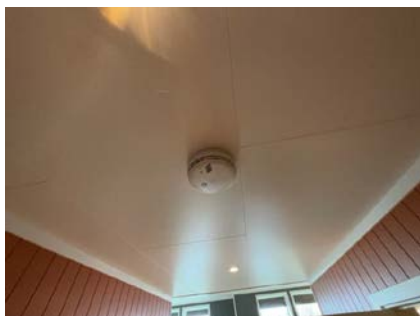
TG 0 Brann tekniske forhold

Montert brannslukningsapparat. Montert røykvarsler.

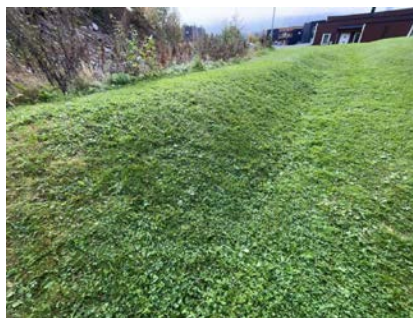
Byggegrunn

Opprinnelig byggegrunn av jord-/morenemasser.

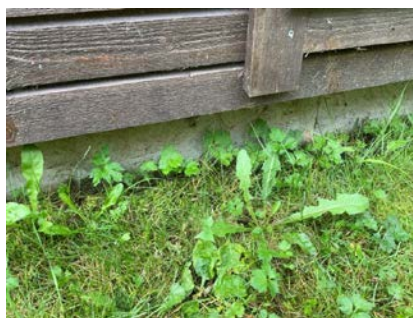
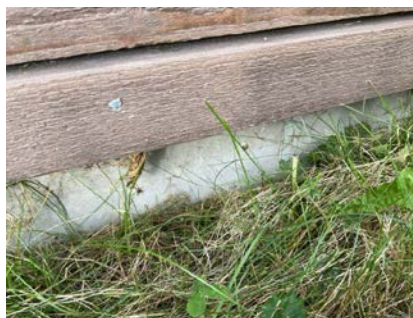
TG 0 Grunnmur og fundamenter

Ringmur av prefabrikkerte, støpte og armerte ringmurselementer.

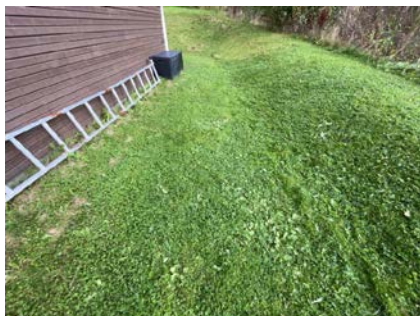
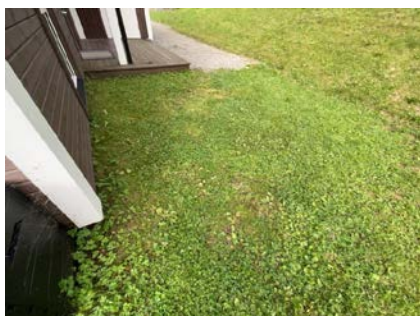
TG 2 Terrenghold

Eiendommen ligger i et svakt skrånende terreng. Naturgitt med interne fallforhold på tomten.

- Det bør foretas terrengjusteringer.
