Pærehagen 3, 2040 KLØFTA

**Stor 3-roms selveierleilighet med  
sentral beliggenhet på Kløfta.  
Garasjeplass i kjeller. Balkong.  
Heis. God planløsning!**

Leilighet  
Pærehagen 3  
2040 Kløfta

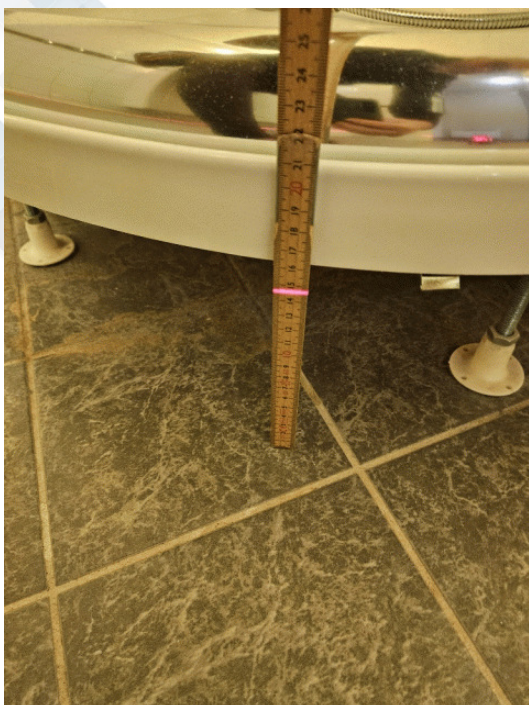
- Det er ikke påvist riss og sprekker.
- Det er ikke påvist sprekker i fuger.
- Det er ikke påvist bom (hulrom) under fliser.
- Det er ikke påvist spor etter råteskade, muggvekst eller skadedyr.
- Det er ikke påvist tilfredsstillende fall til sluket. Se under.
- Terskel er vurdert som tilfredsstillende.
- Det er ikke påvist tilfredsstillende høydeforskjell fra toppen av sluket til toppen av membranen ved dørterskelen. Se under.
- Det er påvist flekker eller andre skader. Se under.

**Merknader:** Utskifting/vedlikehold: Normal tid før utskifting av gulv i våtrom med keramiske fliser på påstøp og underliggende banemembran er 20 - 40 år.

Utskifting/vedlikehold: Normal tid før utskifting av gulv i våtrom med keramiske fliser direkte på membran er 10 - 30 år.

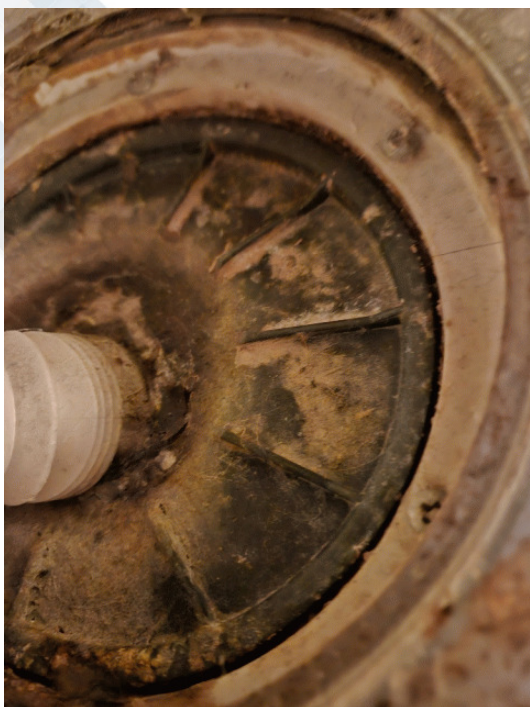
#### TG 2 1.1.3 Membran, tettesjiktet og sluk

Membranen er fra 2002

Det er påvist avvik i forhold til sluk, rørgjennomføringer, mansjetter eller klemring. Se under.

Det er ikke påvist tegn på feil utførelse, feil materialvalg, skadelig fukt eller utettheter.

Det ble boret hull fra tilstøtende rom (kjøkken) til bad, det ble målt normalt fuktinnhold i bunnsvill under 5 vekt-%. TG1

Det ble også søkt etter fukt på tilgjengelige tilstøtende overflater under befaringen, der det ikke ble avdekket unormale verdier. TG1

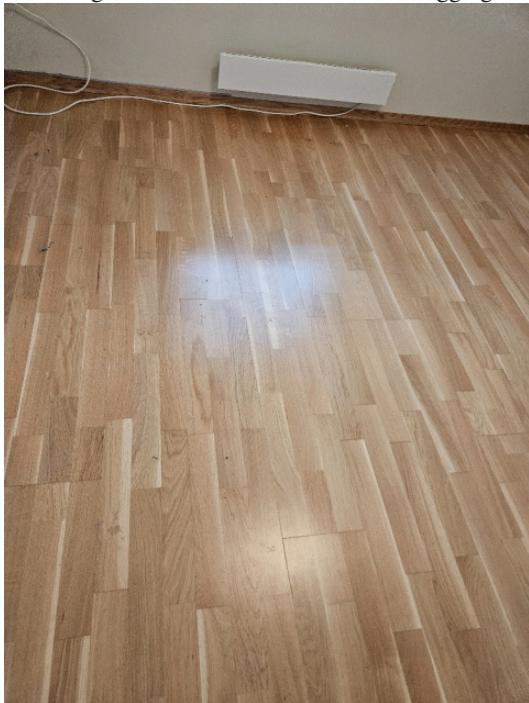
Parkettgulv og vinylbelegget har noe fuktsveller i skjøter og slitemerker på overflaten. TG2

Etasjeskiller: Retningsavvik/hellingsavvik målt lokalt avvik på 10mm til 15mm. TG1

Retningsavvik er målt med krysslaser på tilfeldige utvalgte steder på overflaten på gulvet i boligen, med en lengde på ca 2 meter. Lokalt avvik målt i stue/kjøkken på 15mm. Retningsavvik på vegger og tak/himlinger er ikke målt.

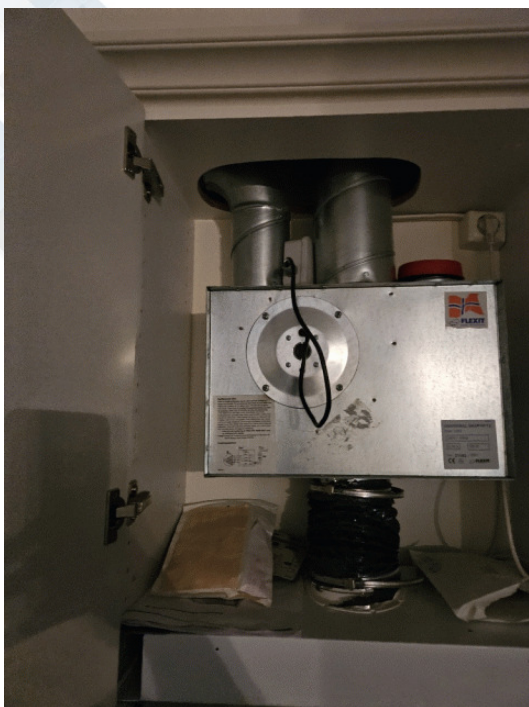
Varmtvannsbereder er fra 2023  
 Det er ikke påvist avdrypp og fuktskjolder ved bereder.  
 Berederens plassering er ikke tilfredsstillende.  
 Berederen er lekkasjesikret.

Ventilasjonsanlegget var nytt i 2002  
 Det var sist inspisert i ukjent år  
 Det var rengjort i ukjent år  
 Boligen har naturlig ventilasjon.  
 Boligen har mekanisk ventilasjon.  
 Boligen har ikke balansert ventilasjon.  
 Det er ikke påvist fukt og mugg i filtre.  
 Tilluft, avtrekk og luftutveksling vurderes som tilfredsstillende.
