Elvebredden 77, 1534 MOSS

**2-roms fra 2017 – Skjermet og lun
veranda – Vannbåren gulvvarme –
Sentralt – 5 min til strand og sjø**

Tilstandsrapport

BOLIGBYGG MED FLERE BOENHETER

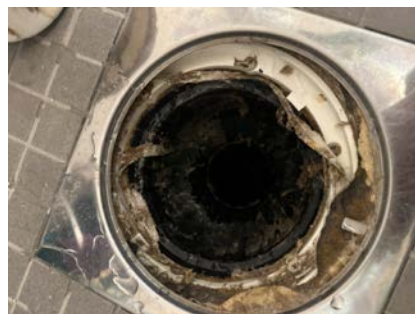
ETASJE > BAD

Plastsluk er registrert. Type tettesjikt/membran er ikke kjent. Fremlagt kontrollertklæring dokumenterer utførte arbeider og at produkter skal samsvare, men uten nærmere opplysninger om hvilken membrantype og slukmansjett.
