# Halvpart av tomannsbolig med to store uteplasser. Garasje plass. Nærhet til skole og barnehager.

# Tilstandsrapport

📍 Prost Holms vei 143, 2019 SKEDSMOKORSET

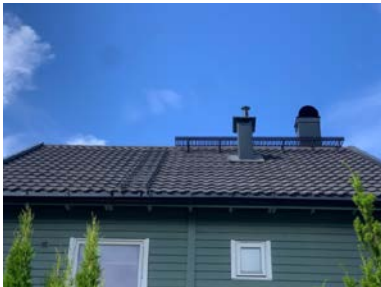
Taktekkingen er av steinbelagte stålplater. Skiftet i regi av borettslaget. Taket er besiktiget fra bakkenivå.

Korrugerte stålplater

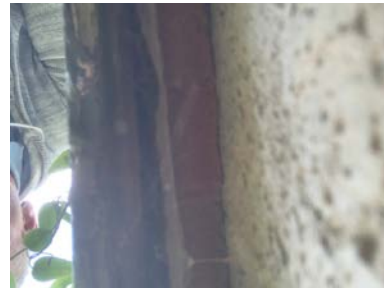
Det er skum mellom kledning og vindtetting, noe som forhindrer lufting bak kledning

Begrenset med lufting bak kledning

Vegetasjon bør fjernes slik at kledning ikke blir utsatt unødig mot fukt.

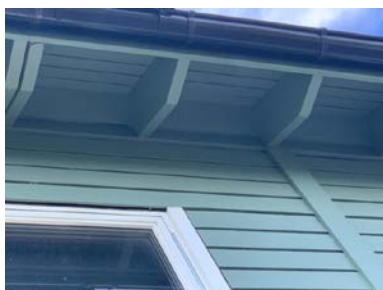
Sperrekonstruksjon med synlig limtredrager i møne

Det mangler lufting av takkonstruksjonen

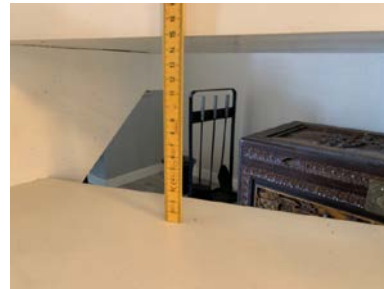
Malt tretrapp

For stor avstand mellom trinnene

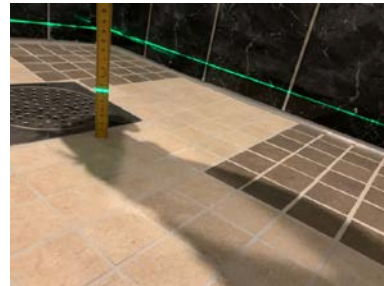
Godt fall i dusjsonen

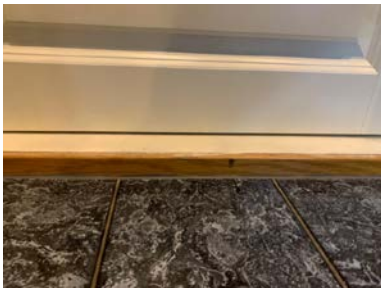
Det bør etableres litt større luftespalte

Større luftespalte bør etableres.

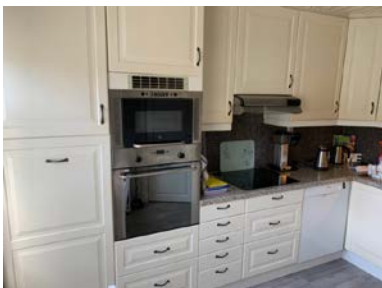
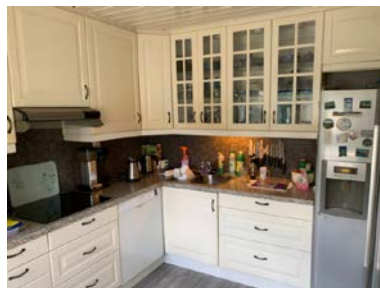
- Det er ved bruk av fuktindikator rundt utsatte hvitevarer påvist indikasjoner på fuktighet.

Det kan ikke utelukkes skade i lettvegg og muligens strekker det seg ut til andre rom.

Oversiktsbilde

Påvist høye fuktsøkverdier foran/ ved kjøleskap

- Påviste skader må utbedres.
- Det må gjennomføres ytterligere undersøkelser.

**Kostnadsestimat: 100 000 - 300 000**

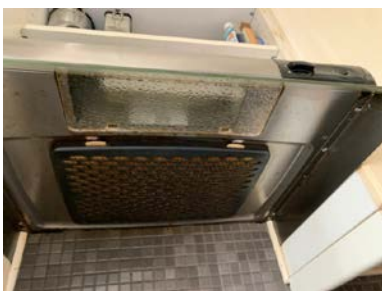
Det er avtrekk via mekanisk avtrekksanlegg i boenheten. Spjellventilator med bryter som styrer hastighet for avtrekk i våtrom og toalett-rom.

Ventilator over kokesone
