# Sjarmerende fjellhytte med solcellepanel - Hems - 2 soverom - Stor solrik terrasse – Nydelige sol- og

Befaringsdato: 08.09.2025

# Tilstandsrapport

## FRITIDSBOLIG

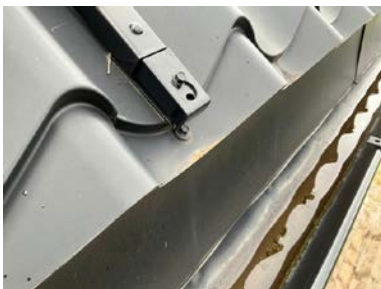
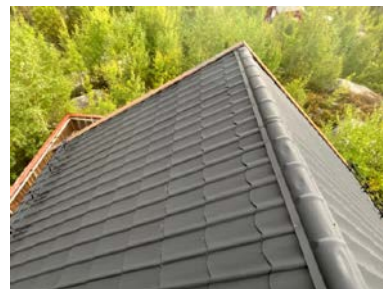
- Det er påvist bulker i enkelte metallplater på taktekking.
- Det er rust i bunnen av platene.

Takrenner, nedløp og beslag av metall.

- Det er avvik:
- Det er rust på innfestingen og beslag.
- Lite omlegg og delvis åpent under pipe beslaget.

- Det må foretas lokal utbedring.

Bytte skruer og fester som er rustne.

Lokal utbedring anbefales, fare for fukt inn på undertaket.

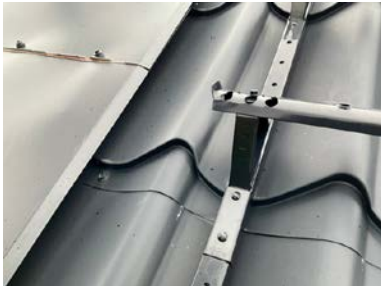
Rusten vil utvikle seg om det ikke gjøres tiltak.

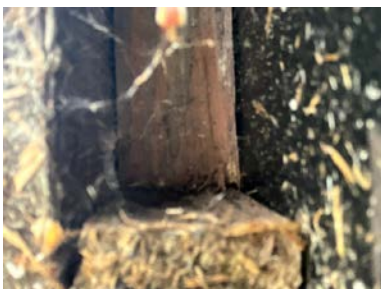
Lite lufting.

- Det bør foretas tiltak for å bedre lufting av kledningen.
- Uten tilstrekkelig lufting bak bordkledningen kan fuktighet som trenger inn bak bordene eller gjennom veggen innenfra ikke tørke opp. Dette skaper ideelle forhold for råtesopp og muggvekst.

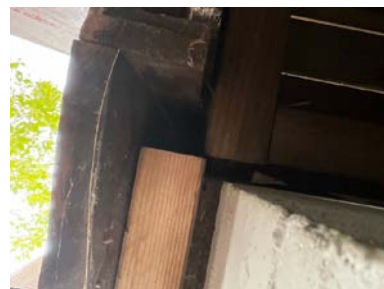
Åpent opp bak kledningen.

Anbefaler å tette hull bak kledningen. Det er spor etter mus på loftet, noe som viser at det er åpninger i kledningen eller andre plasser i bygget. Mus kan gjøre skader i bygg dersom det ikke gjøres tiltak.

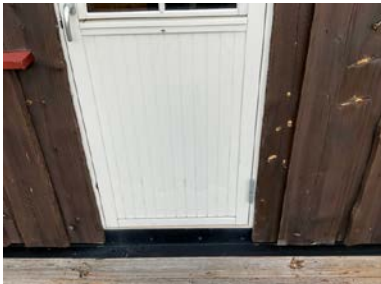
- Karmene i dører er værslitte utvendig og det er sprekker i treverket.

Fuktskader på verandadøren.

- Det må foretas lokal utbedring.

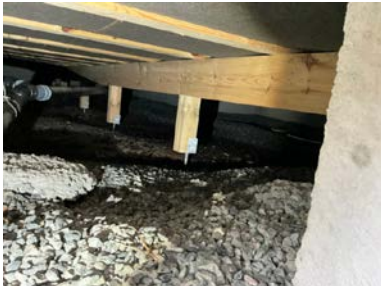
- Det er ikke adkomst til deler av krypkjelleren. Kryp kjeller er kun vurdert i tilgjengelige deler. Kryp kjeller regnes for å være en risikokonstruksjon som er utsatt for fukt- og råteskader i bunnsvill, trebjelkelaget og andre tilstøtende konstruksjoner, på grunn av fuktighet fra grunn og kondensering ved temperaturforskjeller. Selv om det ikke er avdekket tegn på skader, betyr ikke dette nødvendigvis at det ikke foreligger skader i eller i forbindelse med krypkjelleren.
- Det er manglende fuktsperre på bakken.
- Terrenget på utsiden av bygget er høyere enn under bygget, dette vil gjøre at vann kan renne inn under bygget.

lavere terreng under bygget.

Anbefaler å etablere fall bort fra bygget samt fuktsperre på grunn.

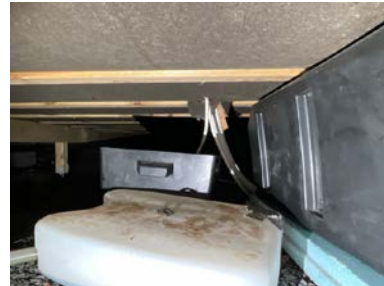
Utettheter i vindtettplatene.

Utettheter i vindsperrer bør tettes slik at det ikke er tilgang for mus og andre gnagere.

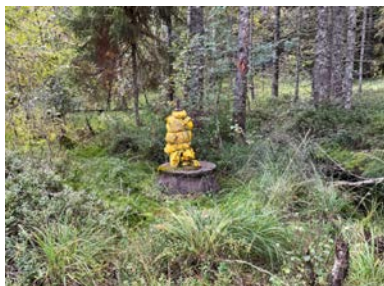
Vannpost i området.

- Vannkvalitet må dokumenteres
