# Sjarmerende fjellhytte med solcellepanel - Hems - 2 soverom - Stor solrik terrasse - Gode solforhold

Tilstandsrapport

Befaringsdato: 08.09.2025

## FRITIDSBOLIG

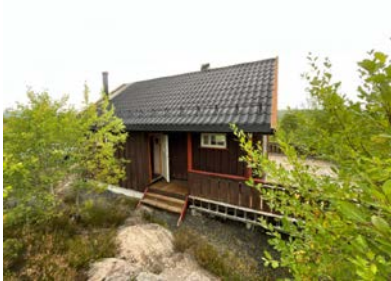
- Det er påvist bulker i enkelte metallplater på takteking.
- Det er rust i bunnen av platene.

- Det må foretas lokal utbedring.

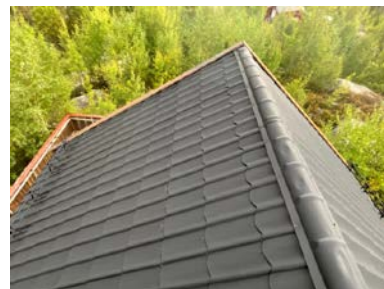
### TG 2 Nedløp og beslag

- Det er avvik:
- Det er rust på innfestingen og beslag.
- Lite omlegg og delvis åpent under pipe beslaget.

Bytte skruer og fester som er rustne.

Lokal utbedring anbefales, fare for fukt inn på undertaket.

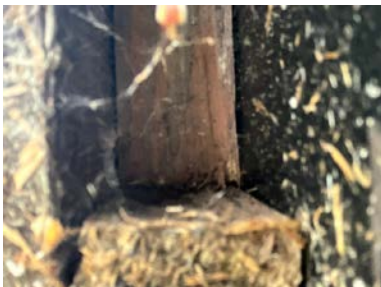
Lite lufting.

- Det bør foretas tiltak for å bedre lufting av kledningen.
- Uten tilstrekkelig lufting bak bordkledningen kan fuktighet som trenger inn bak bordene eller gjennom veggen innenfra ikke tørke opp. Dette skaper ideelle forhold for råtesopp og muggvekst.

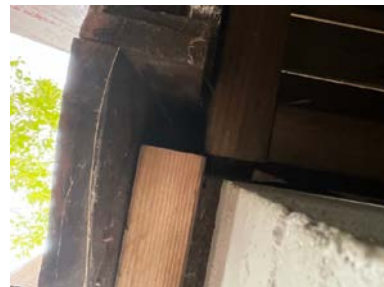
Åpent opp bak kledningen.

Anbefaler å tette hull bak kledningen. Det er spor etter mus på loftet, noe som viser at det er åpninger i kledningen eller andre plasser i bygget. Mus kan gjøre skader i bygg dersom det ikke gjøres tiltak.

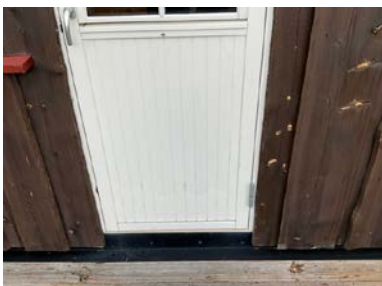
- Karmene i dører er værslitte utvendig og det er sprekker i treverket.

Fuktskader på verandadøren.

- Det må foretas lokal utbedring.
