Monsetjårvegen 450, 7327 SVORKMO

**Fritidseiendom på Monsetjåren.
Kort vei til fiskeelva Orkla. Det er
innlagt strøm, vann og avløp på
eiendommen.**

Tilstandsrapport

FRITIDSBOLIG

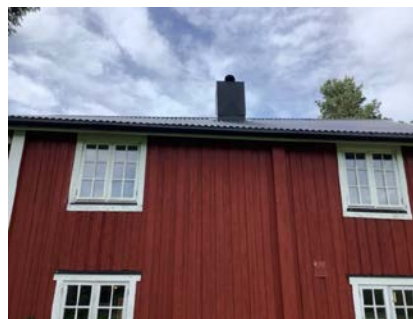
Vinduer

Bygningen har trevinduer med koblet glass.

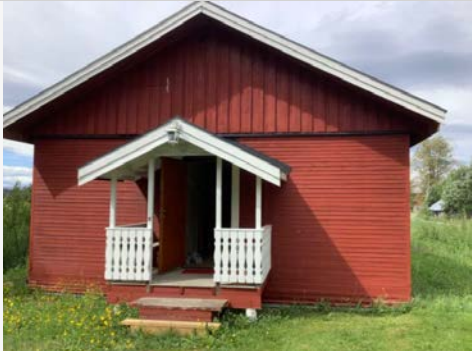
Anneks

Annekset har gang, bad, 3 soverom stue, kjøkken og bad.

Annekset er oppsatt av 2 Moelvenbrakker og bygd sammen med bindingsverk på 90-tallet. Bygget er anlagt på pilarer. 2-lags vinduer og metallplater som takteking. Det er ikke etablert undertak under matalplater på kaldloft. Det er ikke montert takrenner, og heller ikke murpipe. Retningsavvik på gulv er 25mm.

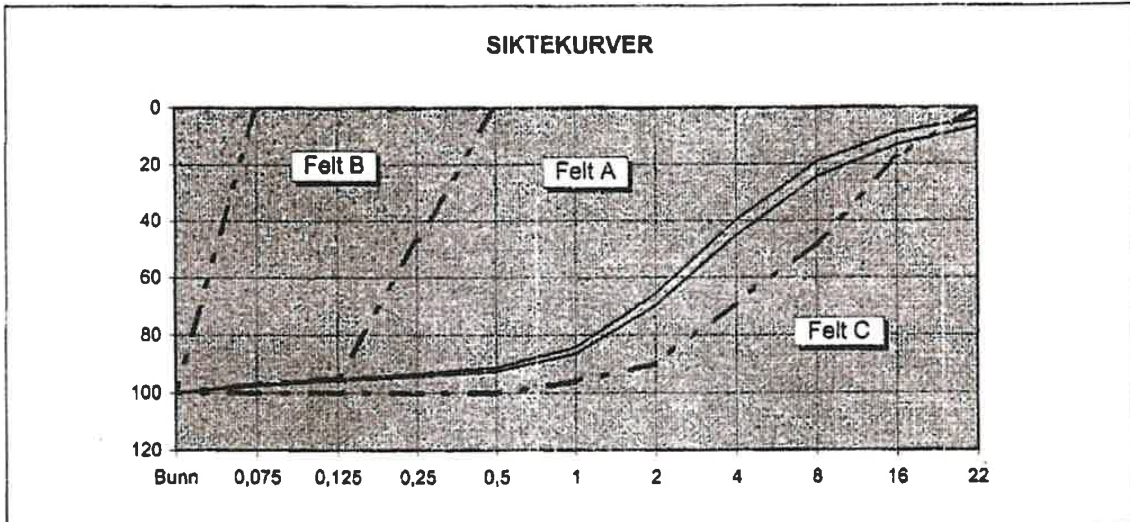
22 mm	18 mm	8 mm	4 mm	2 mm	1 mm	0,5 mm	0,25 mm	0,125 mm	0,075 mm	Bunn
Prøve 1	64	131	286	588	971	1246	1350	1381	1408	1433	1478
Prøve 2	106	204	380	699	1081	1340	1432	1460	1484	1510	1549

So	Md	Fm
Prøve 1	6,67	3,1	4,55
Prøve 2	7,14	3,6	4,81
