Monsetjårvegen 450, 7327 SVORKMO

**Fritidseiendom på Monsetjåren.  
Kort vei til fiskeelva Orkla. Det er  
innlagt strøm, vann og avløp på  
eiendommen.**

# Tilstandsrapport

## FRITIDSBOLIG

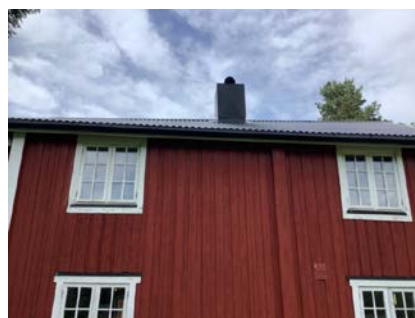
### ! TG 2 Vinduer

Bygningen har trevinduer med koblet glass.

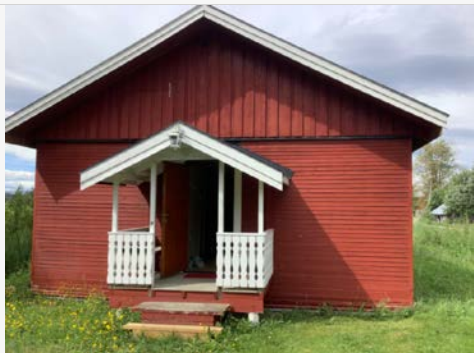
## Anneks

Annekset har gang, bad, 3 soverom stue, kjøkken og bad.

Annekset er oppsatt av 2 Moelvenbrakker og bygd sammen med bindingsverk på 90-tallet. Bygget er anlagt på pilarer. 2-lags vinduer og metallplater som takteking. Det er ikke etablert undertak under matalplater på kaldloft. Det er ikke montert takrenner, og heller ikke murpipe. Retningsavvik på gulv er 25mm.

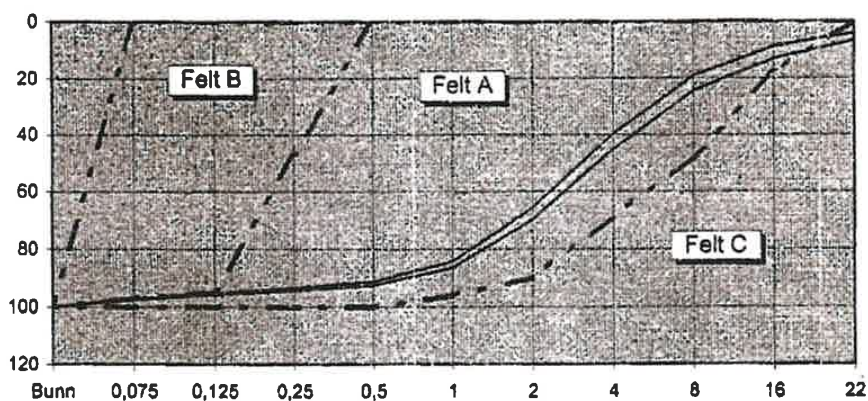
## SIKTEKURVER

Ifølge forskrifter om utslipp fra separate avløpsanlegg, ligger siktekurvene i grensen mellom Felt 3 og Felt 4. Dette innebærer at enten kan vanlig infiltrasjonsanlegg bygges, eller at anlegget må bygges og dimensjoneres som et sandfilteranlegg.
