Peder Hiortgata 4G, 7374 RØROS

**3-roms selveierleilighet med  
svært sentral beliggenhet i  
sentrum. Vannbåren gulvvarme.  
Heis i bygget.**

## Tilstandsrapport Eierskifte

Boligtype: Leilighet  
Byggeår: 2016  
BRA: 64 m<sup>2</sup>  
BRA-i: 53 m<sup>2</sup>

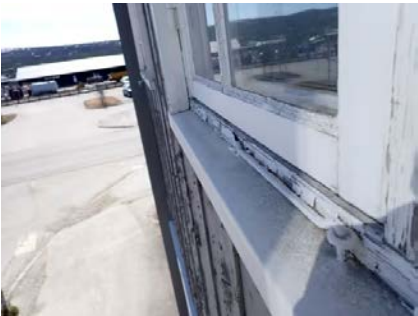
6.1 Vinduer og dører: Vinduer av eldre dato (3 stk)

| Beskrivelse | |
|---|---|
| -Malte vinduer med 2+1-lags glass. | |
| Er det påvist værslitte karmen, fuktskader eller råteskader? | Ja |
| -Vinduene av eldre dato er værslitt utvendig og trevirket har noen sprekker.<br>-Isolerglassene i vinduene er eldre enn 30 år, noe som øker risikoen for punktering.<br><br>TG 2 på grunn av påviste forhold. | |

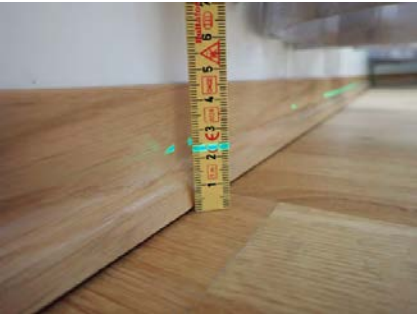
6.3 Etasjeskille og gulv på grunn

Referansenivå laser = 4 cm.

| Type | Trebjelkelag |
|---|---|
| Etasjeskilleren vurderes av tre og/eller betong. Oppbygging av etasjeskiller er ikke kjent.<br><br>-Det ble målt med laser i stue/kjøkken og soverommet ved entreen. I stue/kjøkken er det påvist et totalt avvik på ca. 17 mm. | |
| -Med bruk av nivelleringslaser ble det registrert totalt avvik mellom 15 og 30 mm. Avviket er påvist i stue/kjøkken og måles til ca. 17 mm.<br><br>TG 2 settes med bakgrunn i standardens krav til godkjente måleavvik. | |

| Type | Trebjelkelag |
|---|---|
| -For å få tilstandsgrad 0 eller 1 må høydeforskjeller rettes opp. Det vil imidlertid sjelden være økonomisk rasjonelt som et enkeltstående tiltak i dag. Oppretting kan vurderes om gulvet en gang skal skiftes. | |

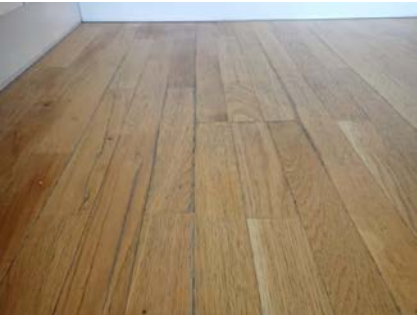
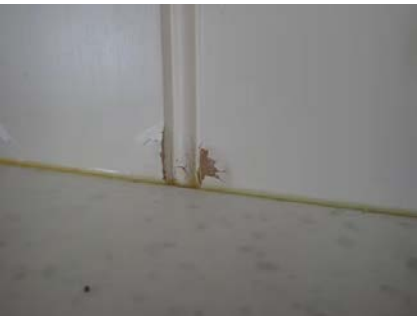
6.4 Kjøkken

| Overflater og innredning | |
|---|---|
| Er det påvist fukt /skader rundt vask/kjøleskap/oppvaskmaskin? | Ja |
| Innredning fra 2016 med glatte fronter. Benkeplaten er med laminat og nedfelt oppvaskkum i stål.<br><br>-Parkettgulvet i stue/kjøkken har stedvise skjøter som har reist seg, samt sprekker mellom staver i enkelte bord. En mulig årsak til dette er at gulvet ikke tåler bruk av høy temperatur på gulvvarme. Undertegnede har registrert samme avvik på gulv i flere leiligheter i bygget. Det er noe bruksslitasje i gulvoverflaten ved selve innredningen.<br>-Det registreres at veggplate på høyre side bak vasken har vært påkjent av vannsøl, og dermed blitt svellet ned imot benkeplaten.<br><br>TG 2 settes for overflater i rommet.<br>TG 1 settes for innredningen. | |
