Honvegen 36, 2413 ELVERUM

Pen og innholdsrik enebolig fra 2022 med god planløsning på én flate. Stor og solrik terrasse med Jacuzzi! Dobbelgarasje m/lader.

Tilstandsrapport

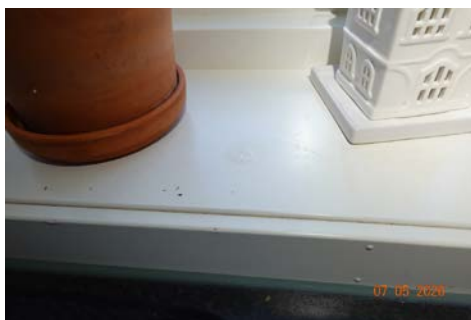
Det er påvist fuktsvelling i utforing til kjøkkenvindu. Ved bruk av fuktmåler ble det ikke registrert unormale verdier. Sannsynligvis etter tidligere vannsøl.

Utforing må skiftes for å lukke avviket. Ettersom det er fra tidligere vannsøl er det ingen konsekvens for videre skadeutvikling.

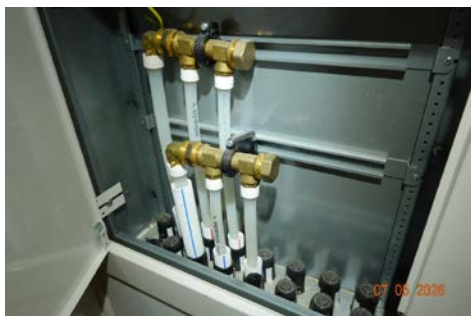
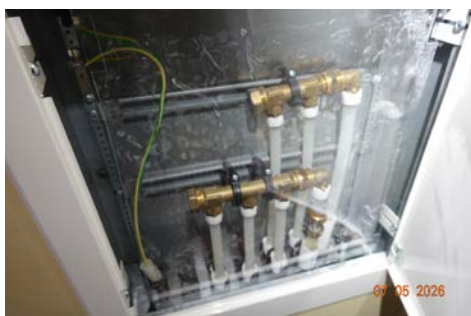
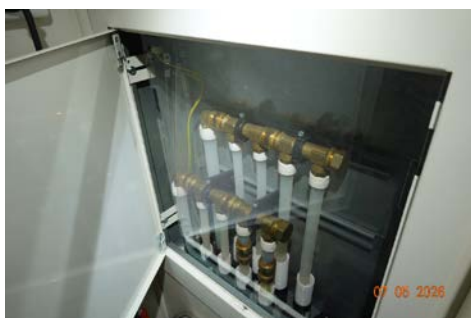
Plast vannledning i inntak og stoppekran på vaskerom.
Montert varmekabel i vannledning.
Vannledninger av rør i rør.
Tre koblingskap for vannrør i vegg.
Etablert dreinsåpning for eventuelt lekkasjevann.
Montert utekran på yttervegg.

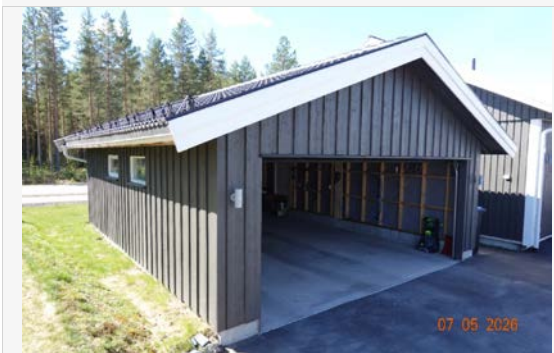
Garasje

Biloppstilling.
