# Tilstandsrapport

Boligbygg med flere boenheter

Skonnertveien 24, 4624 KRISTIANSAND S

## Boligbygg med flere boenheter - Byggeår: 2017

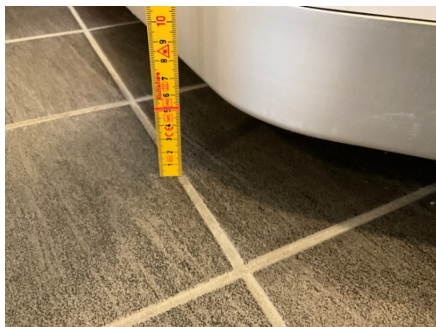
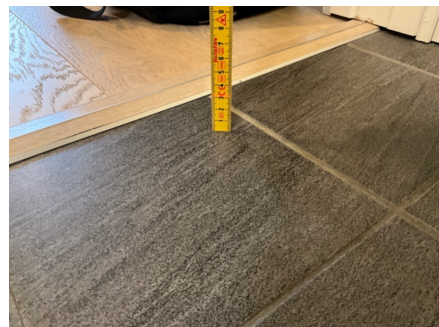
## ! TG 1 Overflater Gulv

På gulvet er det fliser med vannbåren gulvvarme. Det er ca. 25 mm. fall fra flis ved dør til topp slukrist i dusjen.

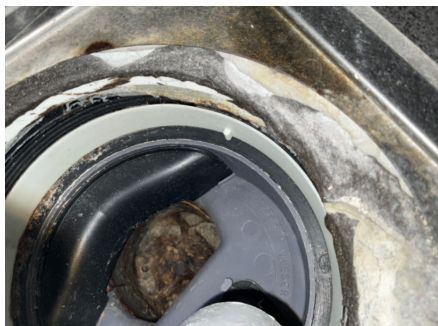
### ! TG 1 Sanitærutstyr og innredning

Rommet har innredning med nedfelt servant, veggmontert toalett, dusjkabinett og opplegg for vaskemaskin.

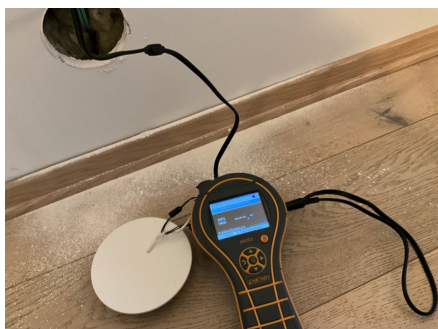
### ! TG 0 Tilliggende konstruksjoner våtrom

Hulltaking er foretatt uten å påvise unormale forhold. Hulltaking er foretatt ved/i stue bak våtsone for dusjen måling utført i veggen. Fuktkvotemåling (vekt%) i konstruksjonen ble målt til 6.

Hulltaking gir begrenset adgang til visuell kontroll/måling av et lokalt område på badet, og det kan dermed ikke med sikkerhet utelukkes at det foreligger skjulte avvik eller skader i øvrige deler av konstruksjonen.

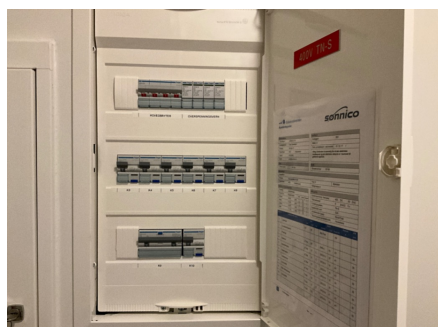
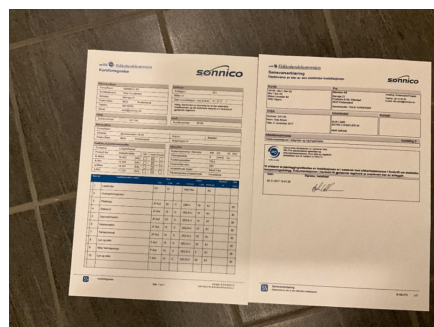
Det elektriske anlegget har automatsikringer. Sikringsskapet er plassert i boden.
