Bergaveien 8, 7327 SVORKMO

**Innbydende enebolig som er  
vesentlig oppgradert senere år |  
Solrikt og flott utsikt | Nærhet til  
skole og barnehage**

**Salgsobjekt:** Enebolig  
**Eierform:** Eiet  
**Byggeår:** 1951  
**BRA-i/BRA Total** 133/139 kvm  
**Tomtstr.:** 998.6 m<sup>2</sup>  
**Soverom:** 3  
**Antall rom:** 5  
**Gnr./bnr.** Gnr. 77, bnr. 84  
**Oppdragsnr.:** 1702250200

Enebolig Bergaveien 8  
Bergaveien 8  
7327 Svorkmo

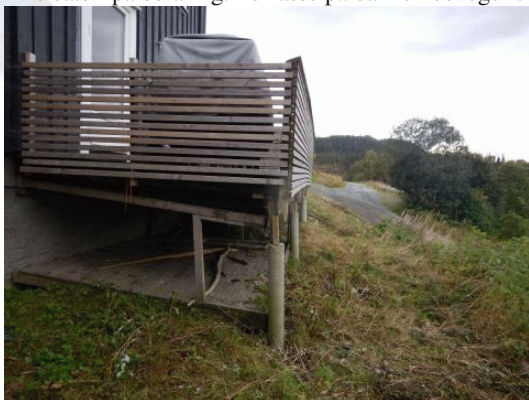
Veranda med utgang fra stue

Konstruksjonen vurderes ikke som forsvarlig festet.  
Det er påvist svekkelser i forankring eller understøtting.  
Det er påvist skader, slik som avskalling, deformasjoner, riss, sprekker, råteskader og/eller rust på overflater.  
Vannavrenning vurderes som tilstrekkelig.

**Merknader:** Det registreres unormale retningsavvik og planavvik som indikerer svikt i flere søylepunkter. Søylene er skjeve, og verandaen viser tegn til bevegelse og deformasjoner. Overflatebehandling og vedlikehold må påregnes, da det er grønske og svertesopp på rekkverk og gulv. Gulvbord har værslitasje og stedvis fliser. Rekkverk har en høyde på ca. 95 cm, som er under dagens krav på 100 cm. På terrasse med nivåforskjell over 50 cm er rekkverk påkrevd. Det er ikke kontrollert oppkant mot vegg og dør, og det er ikke utført lastberegninger eller dimensjonering. Konstruksjonen fremstår ikke stabil på befaring. Terrasse på bakken beveger seg etter underlaget i takt med årstidene.

Konstruksjonen har vesentlig svikt ved flere søylepunkter, med skjevheter og planavvik som gir redusert

bæreevne. Manglende rekkverkshøyde er et avvik fra gjeldende sikkerhetskrav.

Konstruksjonen har vesentlig svikt ved flere søylepunkter, med skjevheter og planavvik som gir redusert bæreevne. Manglende rekkverkshøyde er et avvik fra gjeldende sikkerhetskrav.
