Gildevangen 10A, 0585 OSLO

**Pen 3-roms i 2. etg. Sydvestvendt
balkong. Garasjeplas inkl. Heis.
Gangavstand til mye**

Tilstandsrapport

SELVEIERLEILIGHET

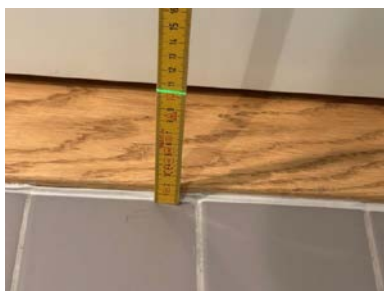
Merknad: I forskriften er det krav om at lekkasjevann skal ledes til sluk. Tilstrekkelig fall på badegulv skal være min. 25 mm fra overkant slukrist til overkant gulv v/terskel, 1:50 min. 80 cm ut fra sluk, eller fall mot sluk på hele gulvet minimum 1:100 (fallet må være jevnt fordelt i rommet). Våtrommet fungerer med dette avviket.

Fallforhold ca. 104 mm overkant gulv ved terskel

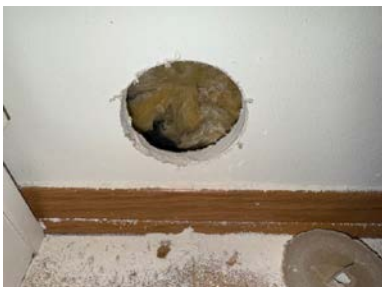
Det ble foretatt hulltaking (73 mm) i tilstøtende soverom. Det ble ikke påvist symptomer på fukt/fuktskader. Måleresultat: Under 10 % (vektprosent). Våtrommet ble i tillegg fuktkontrollert med egnet fuktmålerverktøy (fuktmåler Protimeter MMS). Det ble utført overflatesøk på gulv og vegger i våtrommet.

Hulltaking i tilstøtende soverom

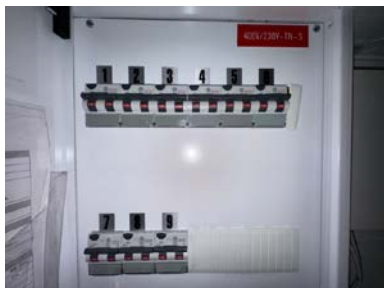
Sikringsskap

Det foreligger ingen eltilsynsrapport de siste 5 år. Det anbefales på generelt grunnlag gjennomgang av det elektriske anlegget ved overtakelse av brukt bolig. En eventuell kontroll må utføres av en autorisert el-takstmann eller en godkjent kontrollør.
