Stemveien 5B, 4016 STAVANGER

**Flott rekkehus med attraktiv og  
barnevennlig beliggenhet -  
Oppusset innvendig og utvendig i  
senere tid - Parkering**

# Tilstandsrapport

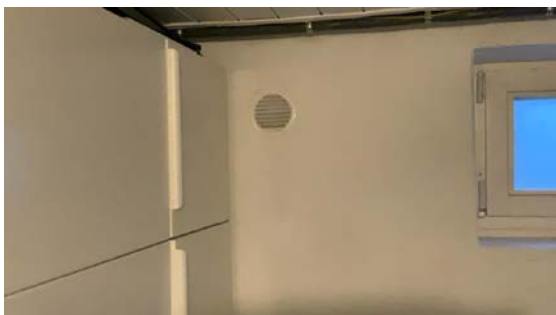
Manglende tiltak kan føre til dårlig luftkvalitet, økt fuktbelastning og risiko for mugg- og råteskader.

Det anbefales å montere mekanisk avtrekk for å forbedre luftskiftingen i rommet.

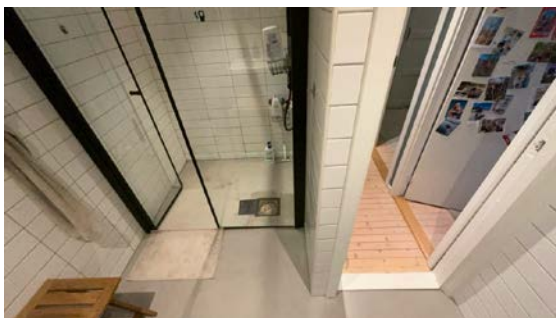
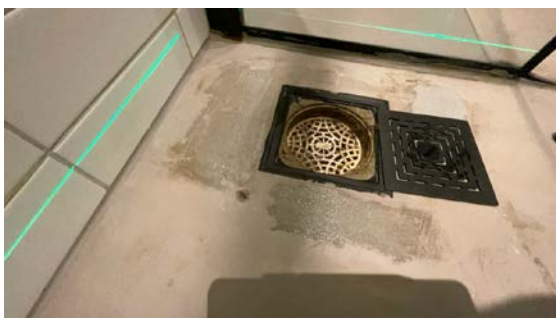
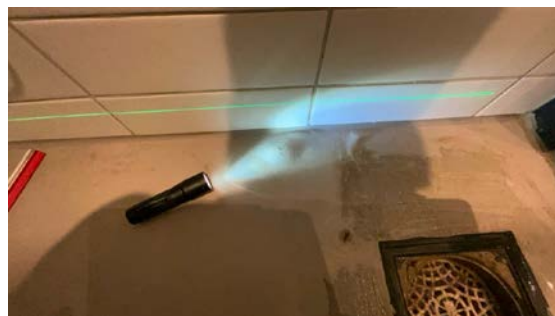
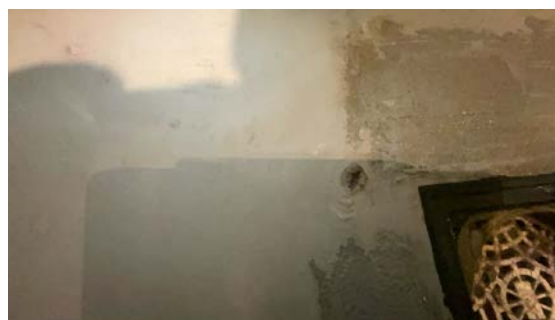
Skaden på gulv ved sluket i dusjen er kun i overflaten, det er ikke registrert skader på underliggende tettesjikt.

Det bør utbedres fallforhold til sluk for å sikre tilfredsstillende avrenning av vann og redusere risiko for fuktskader i konstruksjonen. Gjenstående vann på gulvet kan føre til økt fare for lekkasjer og ytterligere skader på omkringliggende bygningsdeler.

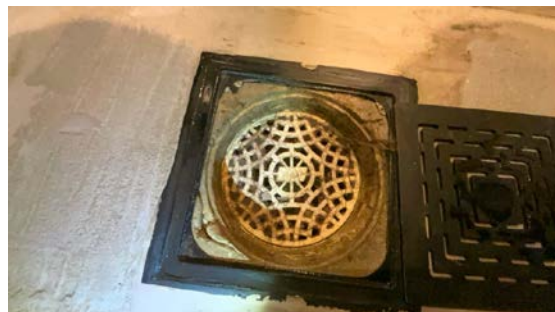
Manglende dokumentasjon på utførelse medfører usikkerhet om membranens tilstand og levetid, noe som øker risikoen for skjulte feil og følgeskader.

Det anbefales å overvåke tilstanden jevnlig og vurdere utskifting av membran når det er tegn til svekkelser eller lekkasjer, for å unngå risiko for vannskader i omkringliggende konstruksjoner.

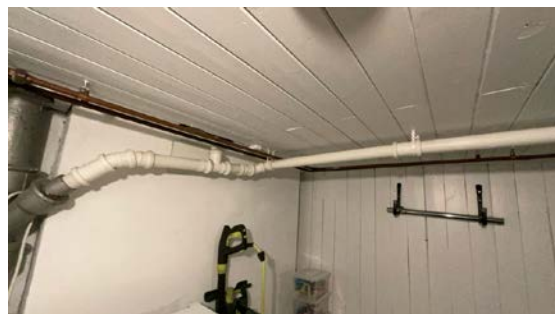
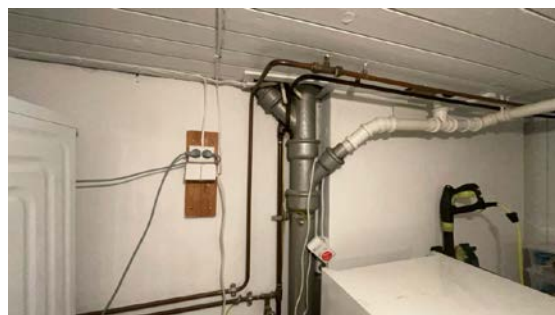
Konsekvensen av å ikke utbedre kan være økt risiko for lekkasjer eller tilstopping, noe som kan føre til skader på omkringliggende konstruksjoner.

Det anbefales å vurdere utskiftning av avløpsrørene, da mer enn halvparten av forventet brukstid er passert.
