Fridalsveien 37A, 5063 BERGEN

**Fridalen | Pen 3-roms med  
gjennomgående god standard!  
Kort gange til det meste.**

# gnr. 162, bnr. 1307

Befaringsdato: 09.05.2023

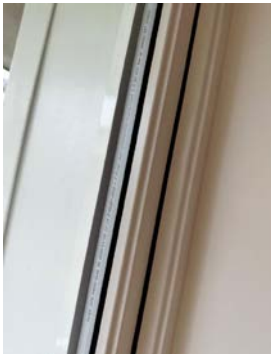
Bygningen har malte trevinduer med 2-lags glass.

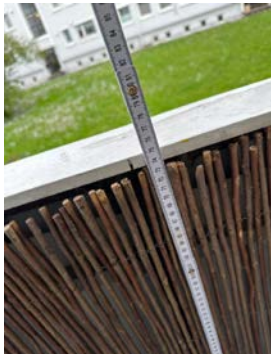
Balkong på ca 3,4 m2 med utgang fra terrasse.

- Rekkverket er for lavt i forhold til dagens krav til rekkverkshøyder.

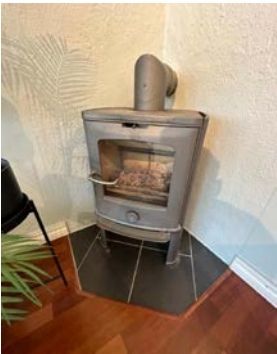
Boligen har vedovn.

- Det er påvist brennbart materiale nærmere enn 300 mm fra sotluke/feieluke.

- Det må foretas tiltak for å lukke avviket.

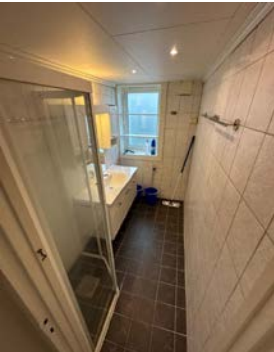
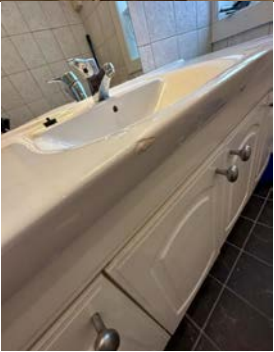
Bad

- Det er påvist at noen fliser har bom (hulrom under).
- Det er påvist at flisfuger har riss/sprekker.

- Det er påvist at noen fliser har bom (hulrom under).
- Det er påvist at flisfuger har riss/sprekker.
- Det er påvist avvik i fallforhold til sluk i forhold til krav i forskrift på byggetidspunktet.

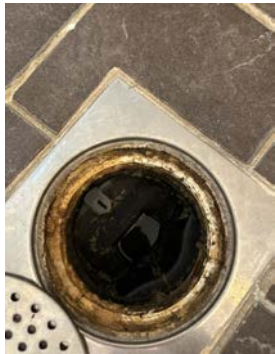
Det er plastsluk og smøremembran med dokumentert utførelse.

- Mer enn halvparten av forventet brukstid er passert på membranløsningen.
- Mer enn halvparten av forventet brukstid er passert på slukløsningen.

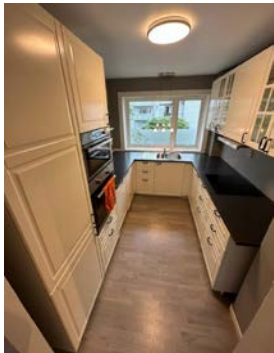
Kjøkkenet har innredning med profilerte fronter. Benkeplaten er av laminat. Det er kjøl/fryseskap, oppvaskmaskin, induksjonstopp, micro og stekeovn.

- Det er påvist skader på overflater/kjøkkeninnredning utover normal slitasjegrad.

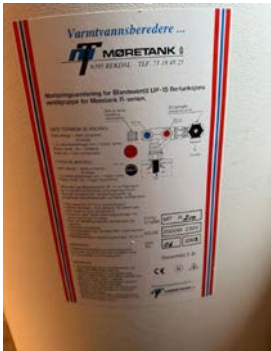
Varmtvannstanken er på ca 200 liter.

- Det er påvist at varmtvannstank er over 20 år

- Det er ikke behov for utbedringstiltak siden tanken fungerer i dag, men ut ifra alder kan skader plutselig oppstå på eldre tanker.
