Hønsveien 105, 1384 ASKER

**Trivelig og godt holdt enebolig  
med perfekt beliggenhet. Flott  
utsikt, gangavstand til Asker  
sentrum, tog/buss/skole/bhg**

Befaringsdato: 23.03.2026

Rapportdato: 09.04.2026

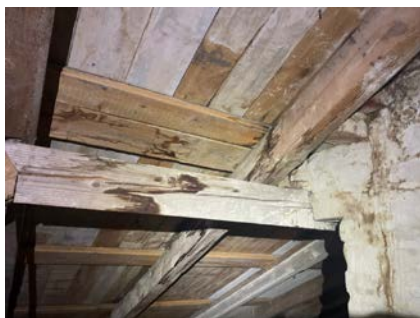
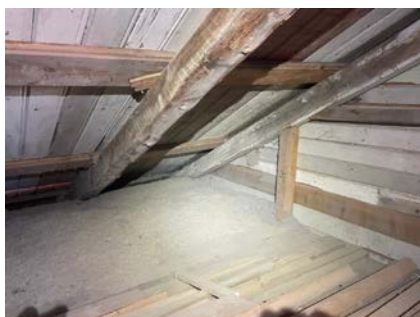
Det er observert fuktskjolder av eldre dato i sperre ved pipe. Det var tørt på befaringdagen.

Videre bør det følges opp med jevnlig kontroll av tidligere fuktskjolder, spesielt ved pipe, for å avdekke eventuelle skjulte skader.

Konsekvensen av manglende dampspærre er økt fare for sopp- og råteutvikling, samt at skader kan være skjult og ikke synlige ved visuell kontroll.

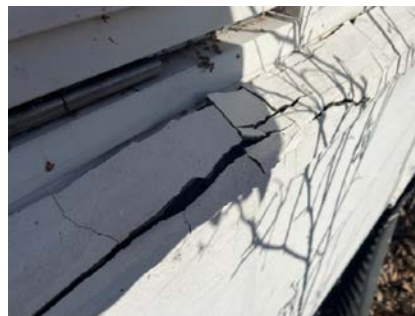
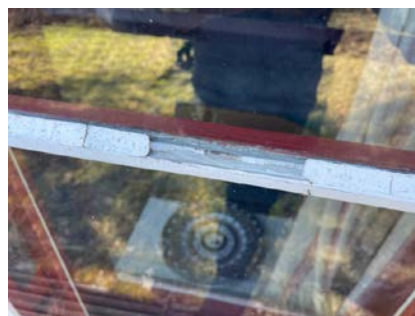
## TG 2 Vinduer

Det er oppsprekking i murt vannbrett til vinduene i kjelleren.

Vinduet til badstuen bør sikres mot vanninntrenging, for eksempel ved å etablere tilstrekkelig drenering eller andre tiltak, for å unngå fuktskader og redusert levetid på vinduet. Dette er ganske slitt og bør vurderes byttet.

Omrammingen bør avsluttes med tilstrekkelig klaring over vannbrettet for å hindre oppsug av fukt i endeveden, noe som kan føre til råteskader og behov for hyppigere vedlikehold.

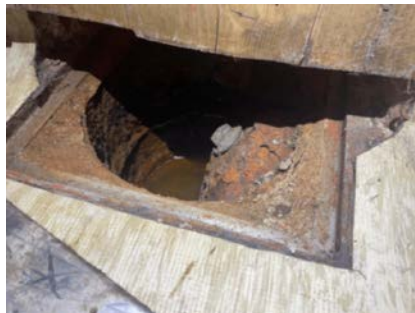
Trekonstruksjoner i våtsoner bør fjernes og erstattes med materialer som er egnet for fuktige miljøer, for å unngå risiko for råte, fuktskader og redusert levetid på konstruksjonen.

Kostnadsestimat: 200 000 - 500 000

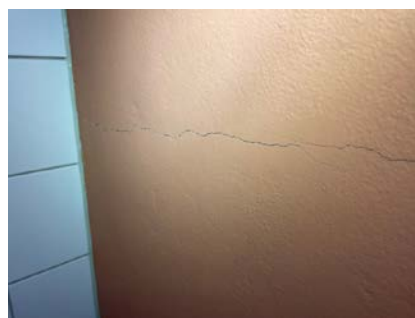
Riss og sprekker i murveggen bør utbedres for å hindre videre utvikling av skader og redusere risikoen for fuktinntrengning eller svekkelse av konstruksjonen.

- Det bør etableres tilfredsstillende tilluft til toalettrom, f.eks. luftespalte ved dør e.l.

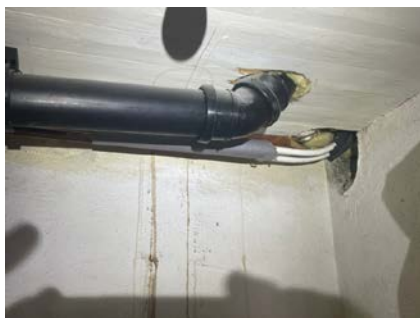
Det anbefales å få gjennomført en grundigere kontroll av vannledningene av autorisert fagperson, og vurdere utskiftning da mer enn halvparten av forventet levetid er passert.

Konsekvensen av å ikke utbedre kan være økt risiko for lekkasjer og vannskader på grunn av aldrende rør, noe som kan medføre kostbare reparasjoner og skader på bygningens konstruksjon.
