Haldenveien 2597, 1970 HEMNES

**Flott tømmerhus på stor tomt.  
Dobbelgarasje, nydelig utsikt og  
gode solforhold. Landlige  
omgivelser – nær Hemnessjøen.**

# Ditt nye hjem!

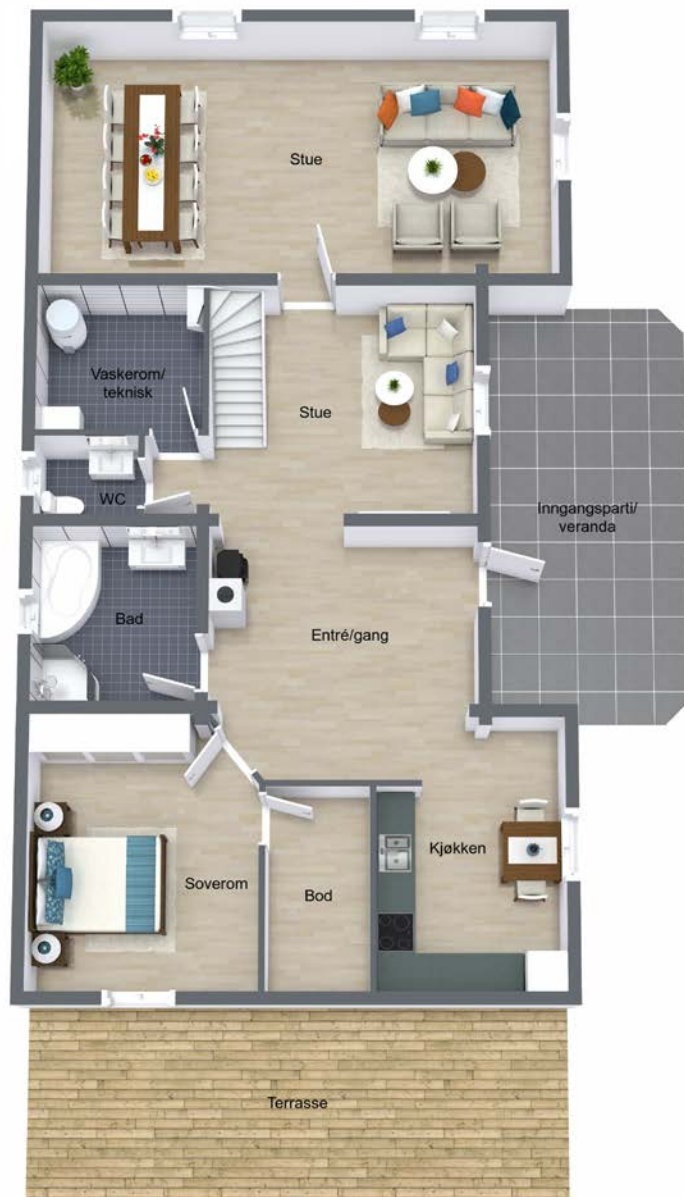
## Haldenveien 2597 1. etasje

Planskissen er en illustrasjon av boligens planløsning og kan avvike fra boligen

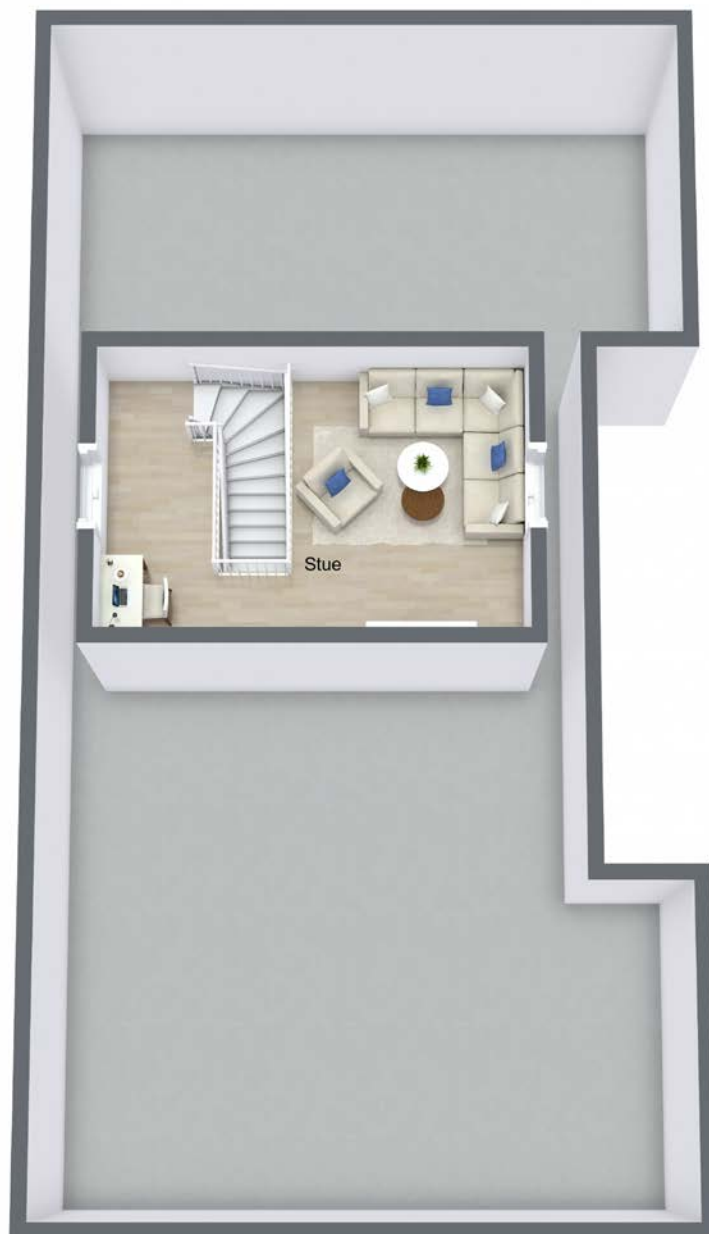
Haldenveien 2597  
2. etasje

Planskissen er en illustrasjon av boligens planløsning og kan avvike fra boligen

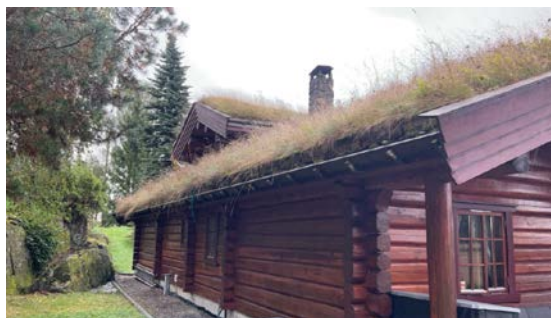
- Takrenner har punktvis lekkasjer.

Takrenne av tre på baksiden av bygningen har punktvis lekkasjer.

- Lokal utbedring må utføres.

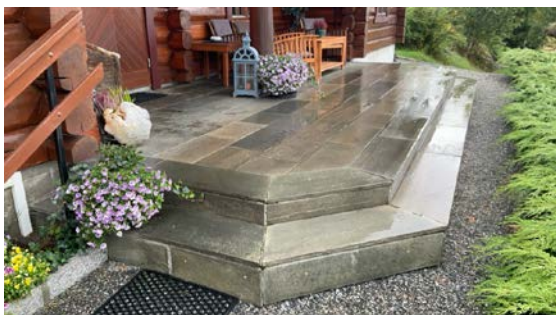
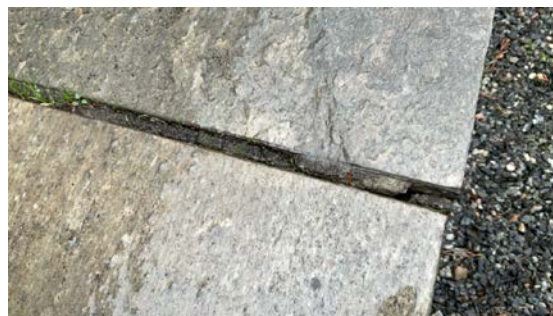
## TO 2 Utvendige trapper

Betongtrapp med skiferfliser.

Det er stedvis riss i flisfuger. Det er sprekke i 1 skiferflis.

Bør utbedres.

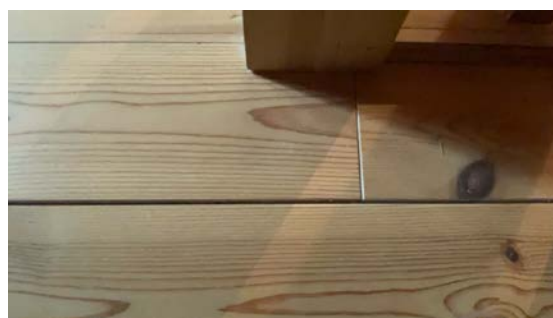
## TO 2 Overflater

Gulvfliser mot entredør har sprekker, sprekker i fuger og bom (hulrom). Årsak er trolig bevegelser mellom ringmur og betonggulvet. Det er sprekker i heltregulvet i 2. etasjen.

Flisene må skiftes ut og det bør benyttes fleksible fuger lokalt her. Krav til standard vil være avgjørende for øvrige tiltak.

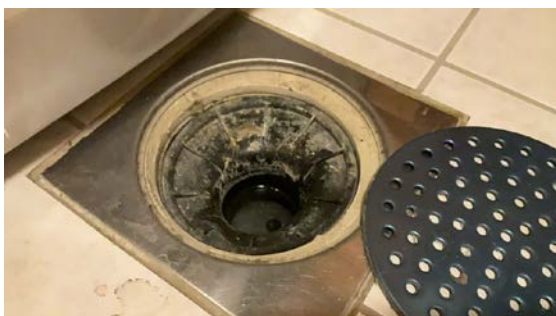
- Uten membran/tettesjikt er det høy risiko for at vann trenger gjennom konstruksjonene og kan medføre fuktskader.
- Det må etableres tilfredsstillende tettesjikt/membran på våtrommet.

Kostnadsestimat: 50 000 - 100 000

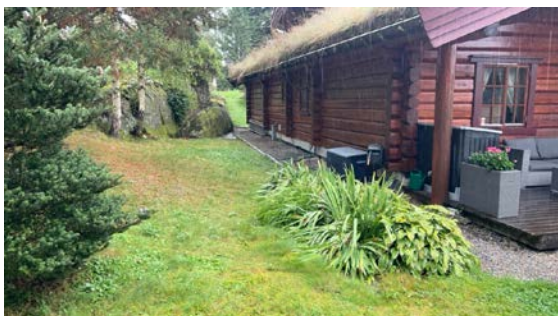
### TG 2 Terrengforhold

Tomten er skrånende ned mot øst hovedsaklig.

- Det bør foretas terrengjusteringer.
